PLANO MUNICIPAL DE SANEAMENTO BÁSICO

BAEPENDI – MG

Elaboração:

2019

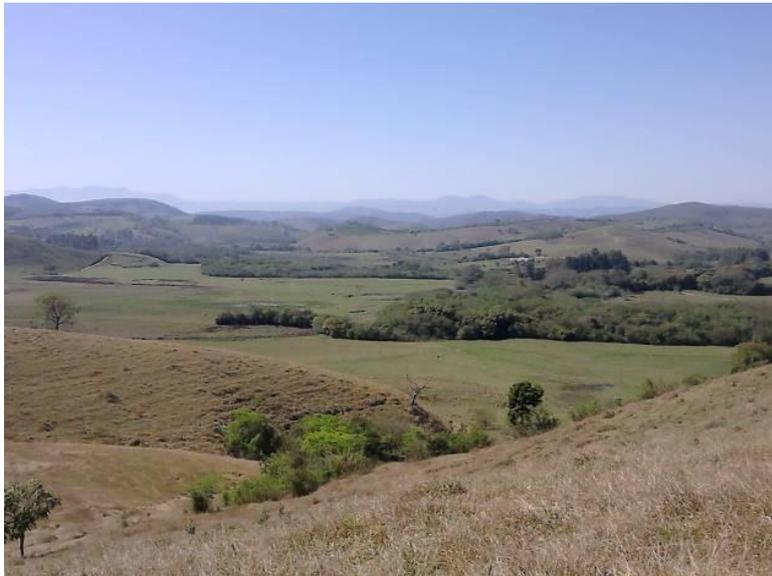
E, as **Planícies Fluviais**, que são planícies de inundação de cursos d' água, nas quais os solos gerados são provenientes de sedimentos variados, por ocasião de cheias. Pode ocorrer Neossolos fluvícos e Gleissolos. Estas unidades são expressivas no baixo rio Baependi.

Figura 17 - Planície Fluvial do Rio Baependi Fonte: Acervo Departamento de Turismo e Meio Ambiente

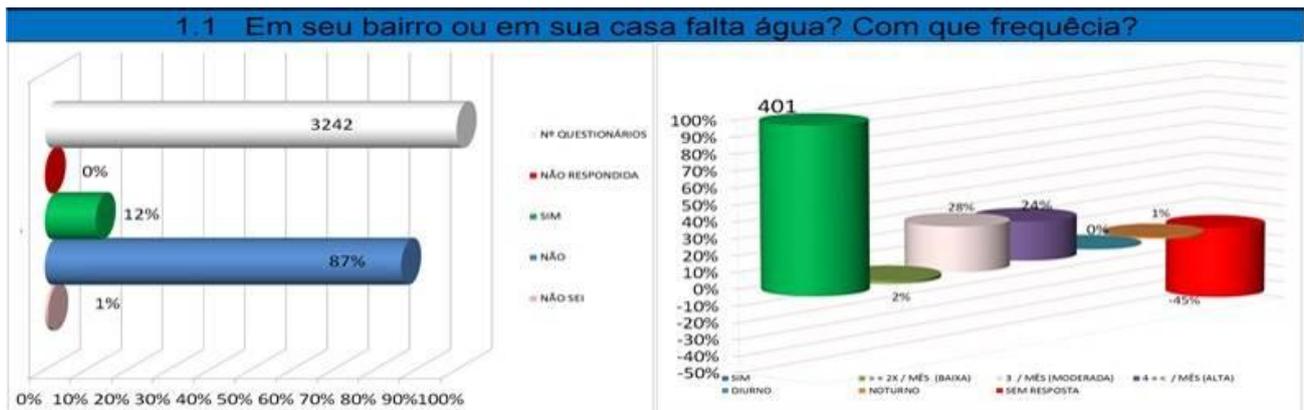
A Figura 50 representam as respostas colhidas com a aplicação da pesquisa e demonstram que de maneira geral o serviço de abastecimento de água é bastante regular e com poucas falhas.

Figura 50 – Gráfico indicando a falta de água nos domicílios

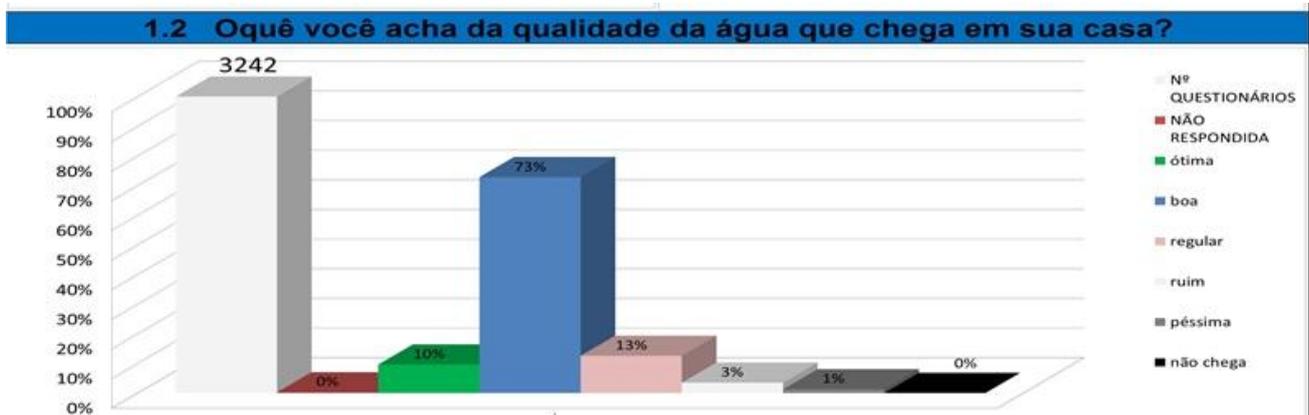
A Figura 51 mostra a percepção da população em relação à qualidade da água, que é definida como **boa** demonstra a necessidade de melhoria contínua da prestação dos serviços.

Figura 51 - Gráfico demonstrando a opinião dos entrevistados em relação à qualidade da água

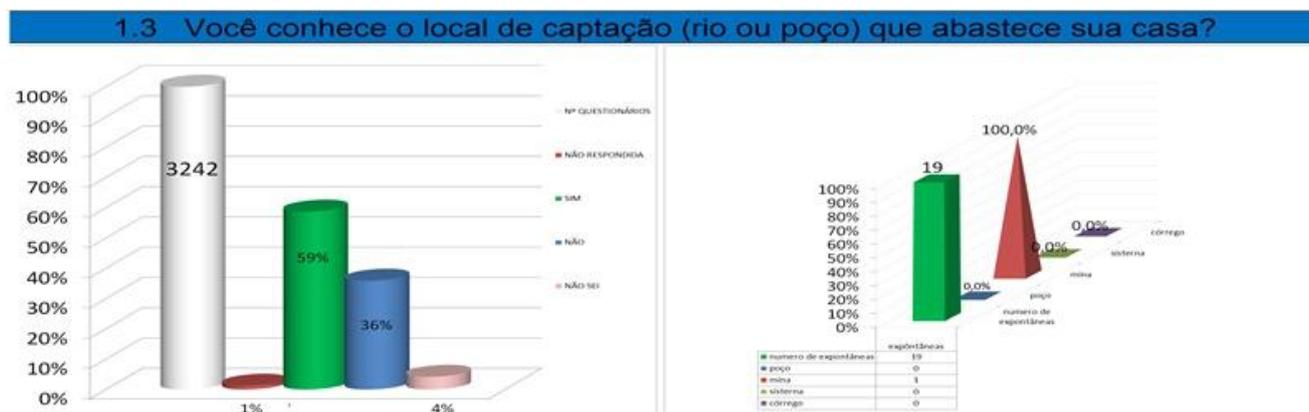
De maneira geral a população sabe de onde vem a água que abastece suas residências, apenas pequeno percentual desconhece essa origem (Figura 52).

Figura 52 - Gráfico indicando o conhecimento sobre o local de captação de água

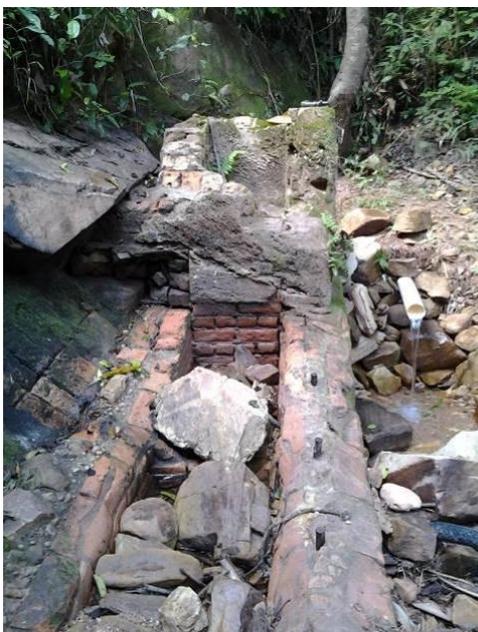
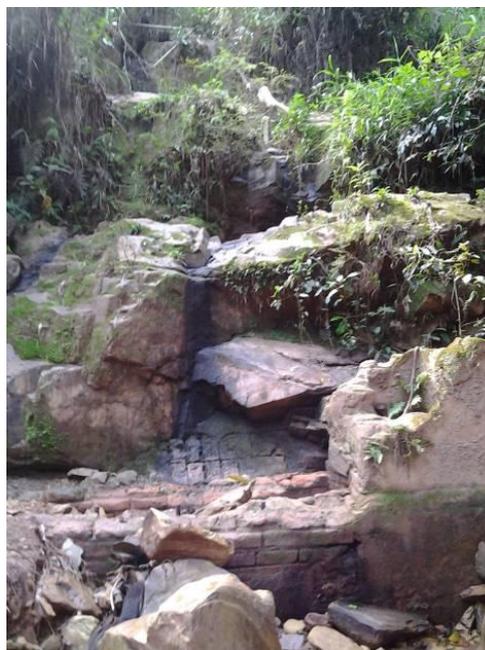
Devido à crescente demanda por estes serviços houve a necessidade de adequações e ampliação deste sistema. Neste local ainda existe a nascente de nome MÃE D' AGUA e as ruínas do sistema de captação e do aqueduto que serviu ao abastecimento de água à população urbana de Baependi, por mais de 150 anos.

Figura 54 - Ruínas do Sistema de Captação "Mãe D' Água"

Figura 55 - Ruínas do Sistema de Captação "Mãe D' Água"

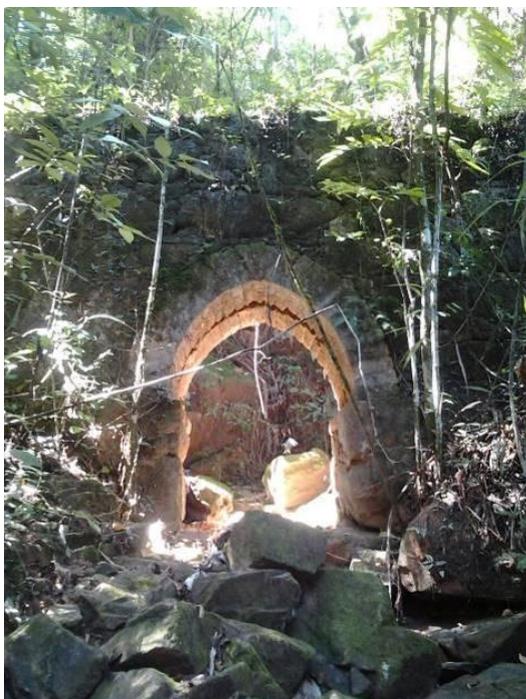
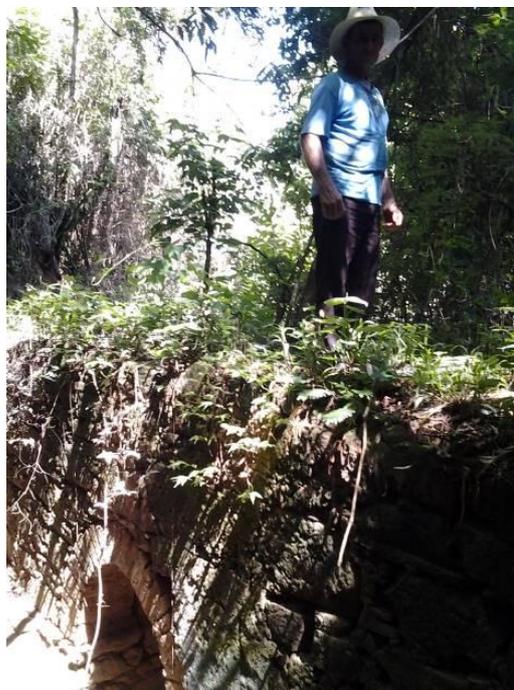
Figura 56 - Aqueduto Mãe D' Água - década de 1820

Figura 57 - Aqueduto Mãe D' Água - década de 1820

Relatos históricos confirmam que a construção deste sistema de abastecimento de água é anterior a 1822 e, foi feito um desvio do corpo hídrico próximo à nascente, seguindo por gravidade, a céu aberto (rego d' água), numa extensão de aproximadamente 2,1 km, por onde cada usuário faz sua captação de forma individual em vários pontos ao longo do Rego D' água, por tubulação de polietileno de diferentes diâmetros, sem uma regra ou qualquer sistema de controle, de tal forma que conflitos entre usuários são frequentes neste sistema; ainda ocorrem perdas consideráveis com evaporação, infiltração e vazamentos, além de estar submisso a todo e qualquer tipo de contaminação.

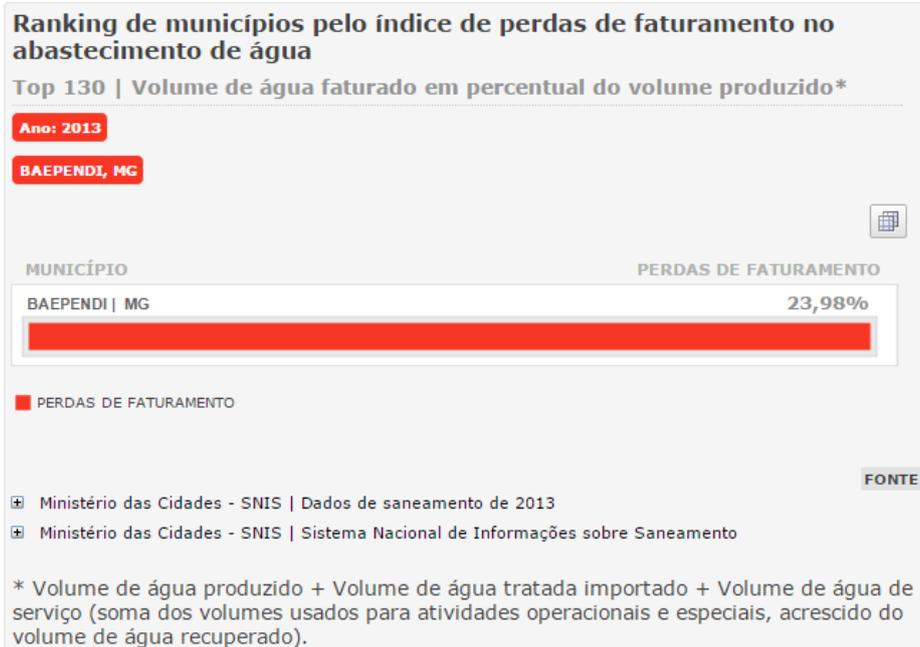
Figura 58–Perdas de Faturamento no abastecimento de Água

Conforme DATASUS as perdas de faturamento do abastecimento de água correspondem a 23,98%, conforme Figura 58. Segundo a COPASA a diferença entre o volume faturado e volume micromedido se deve em função de possíveis erros de medição nos hidrômetros; ligações hidrometradas e não faturadas (by-pass/ ligações clandestinas); vazamentos ocultos e não aflorantes; entre outros. Pois, a COPASA MG desenvolve de forma permanente, uma política de combate a perdas de água, estando entre as empresas com maiores investimentos na aplicação de tecnologia de ponta para identificação e correção de vazamentos ocultos, além do desenvolvimento de pesquisas para utilização de novos materiais e equipamentos, visando reduzir o índice de perdas em todos os sistemas operados pela empresa, que apresenta um dos menores percentuais entre as empresas que atuam no setor de saneamento.

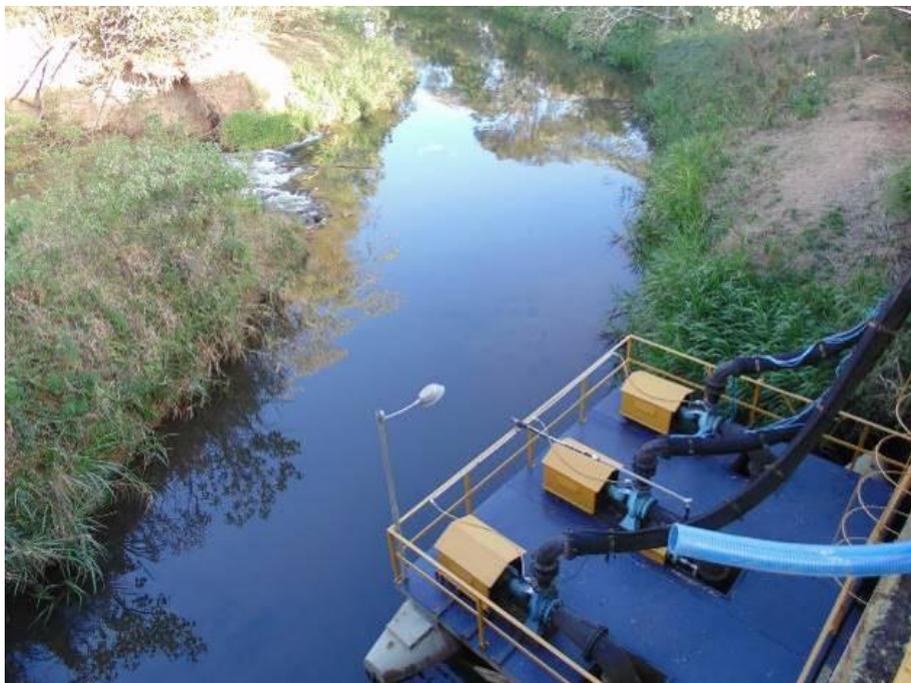
Figura 62 - A captação superficial de água no Rio Baependi por balsa – Fonte Departamento de Turismo e Meio Ambiente

A captação no Rio Baependi é superficial feita através de balsa. A estação elevatória de água bruta possui três conjuntos motobombas com potência de 50 cv cada. Da elevatória a água bruta vai por recalque até duas ETAs do sistema, através de uma adutora de tubo FºFº DN 300 mm com 160 metros de extensão e volume médio mensal de captação de 136,0 L/s.

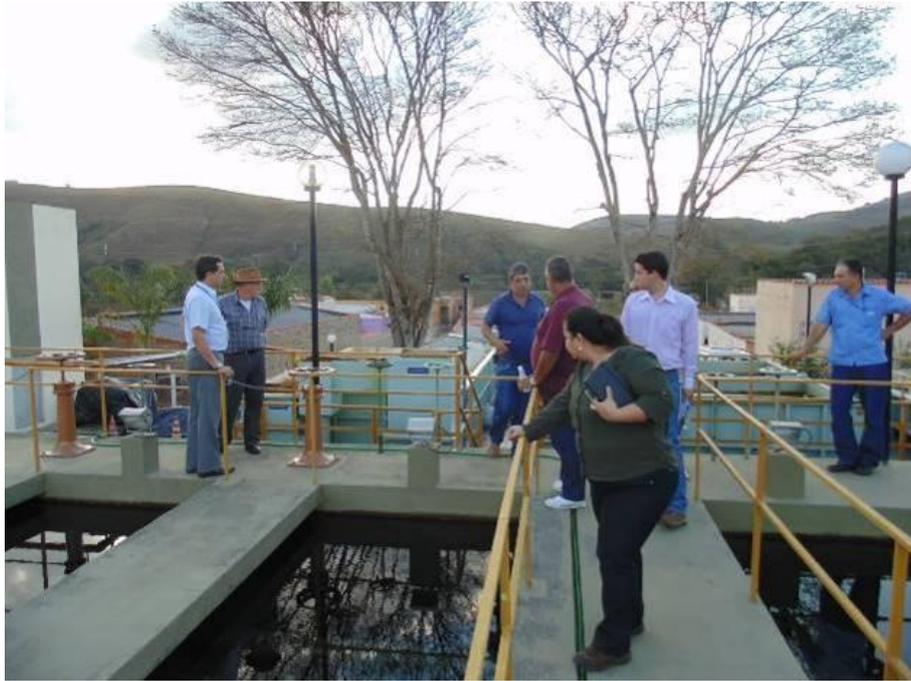
Figura 63 - COPASA - Construído na década de 70

A primeira ETA com clarificador de contato, em alvenaria e concreto, foi construída na década de 1970; possui capacidade nominal de 130 L/s, com as seguintes etapas: Coagulação/floculação, filtração ascendente e descendente, desinfecção e fluoretação.

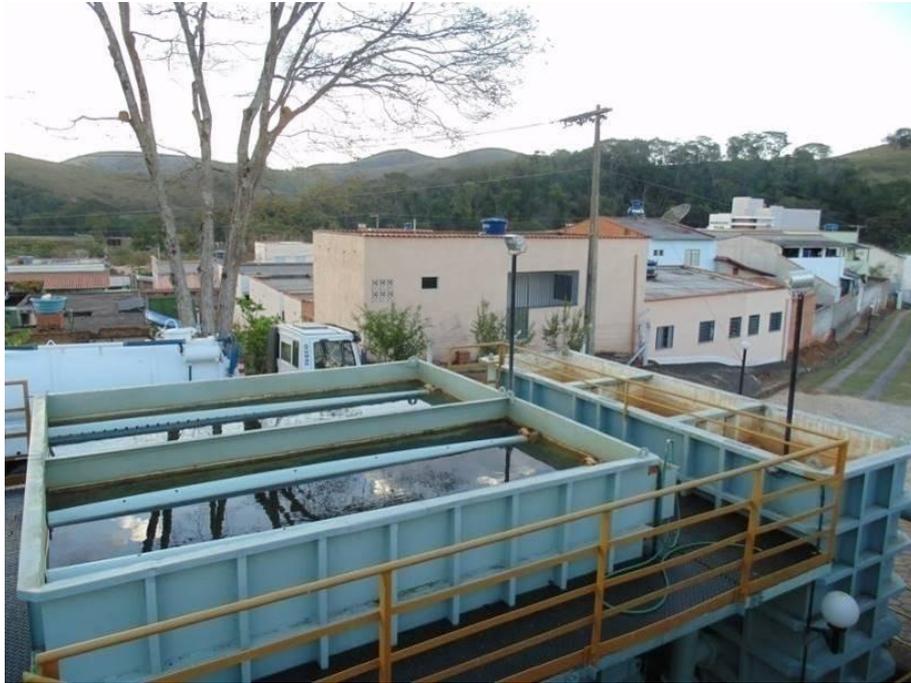
Figura 64 - ETA 02 convencional

A segunda ETA “COMPACTA ICOLMAQ” convencional, instalada na década de 80, quando a concessionária assumiu o abastecimento de água de Caxambu, com capacidade de 36 L/s. Apresenta as seguintes etapas: Coagulação/floculação, decantação, filtração, desinfecção e fluoretação.

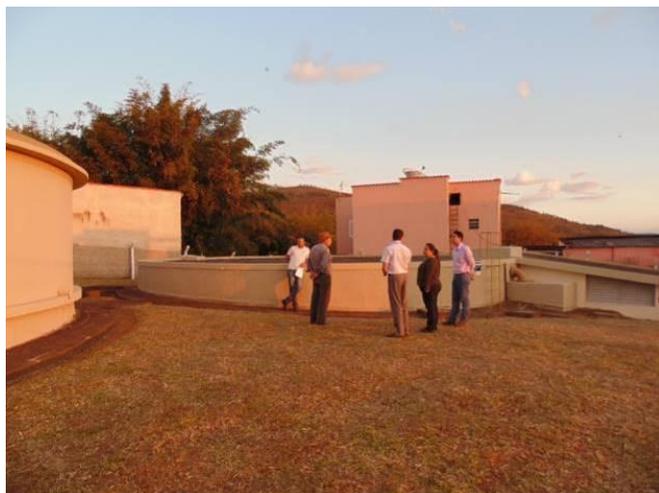
Figura 67 - A esquerda parte do RSE 03 – em frente REN 02

Reservatórios	Capacidade:	Material:	Observação:
REN 01 – Enterrado 01	250 M ³	Concreto	-
REN 02 - Enterrado 02	500 M ³	Concreto	Interligado ao RSE 03
Semi Enterrado – RSE 03	300 M ³	Concreto	-
Apoiado – RAP 04	100 M ³	Metálico	-

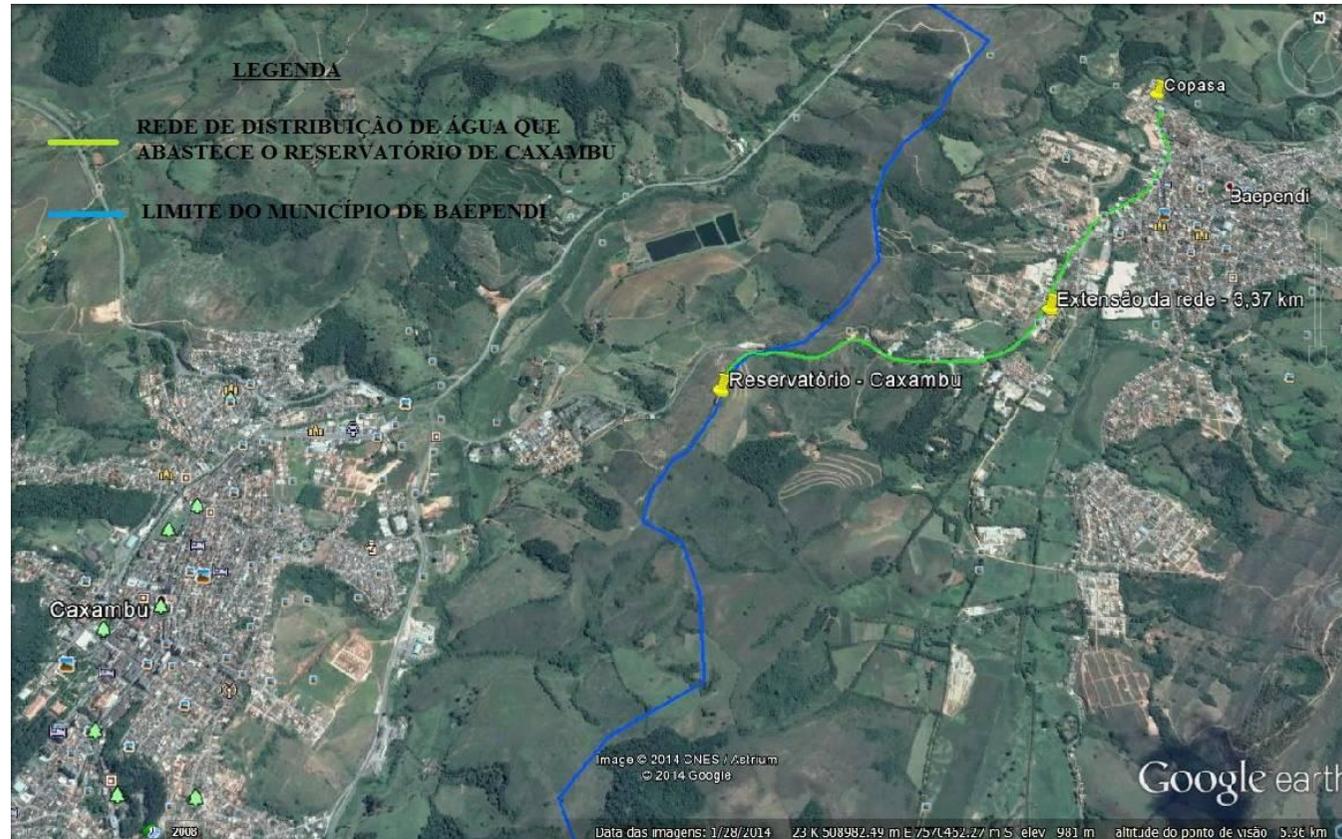
Figura 70 - Mapa de Localização da Rede de Abastecimento do Reservatório de Caxambu

Notamos ainda que o Sistema de produção da ETA COPASA – Baependi implantado na década de 1970, para atendimento exclusivo do município de Baependi, e ampliado na década de 1980, em aproximadamente 25% de sua capacidade, para atender o município de Caxambu.

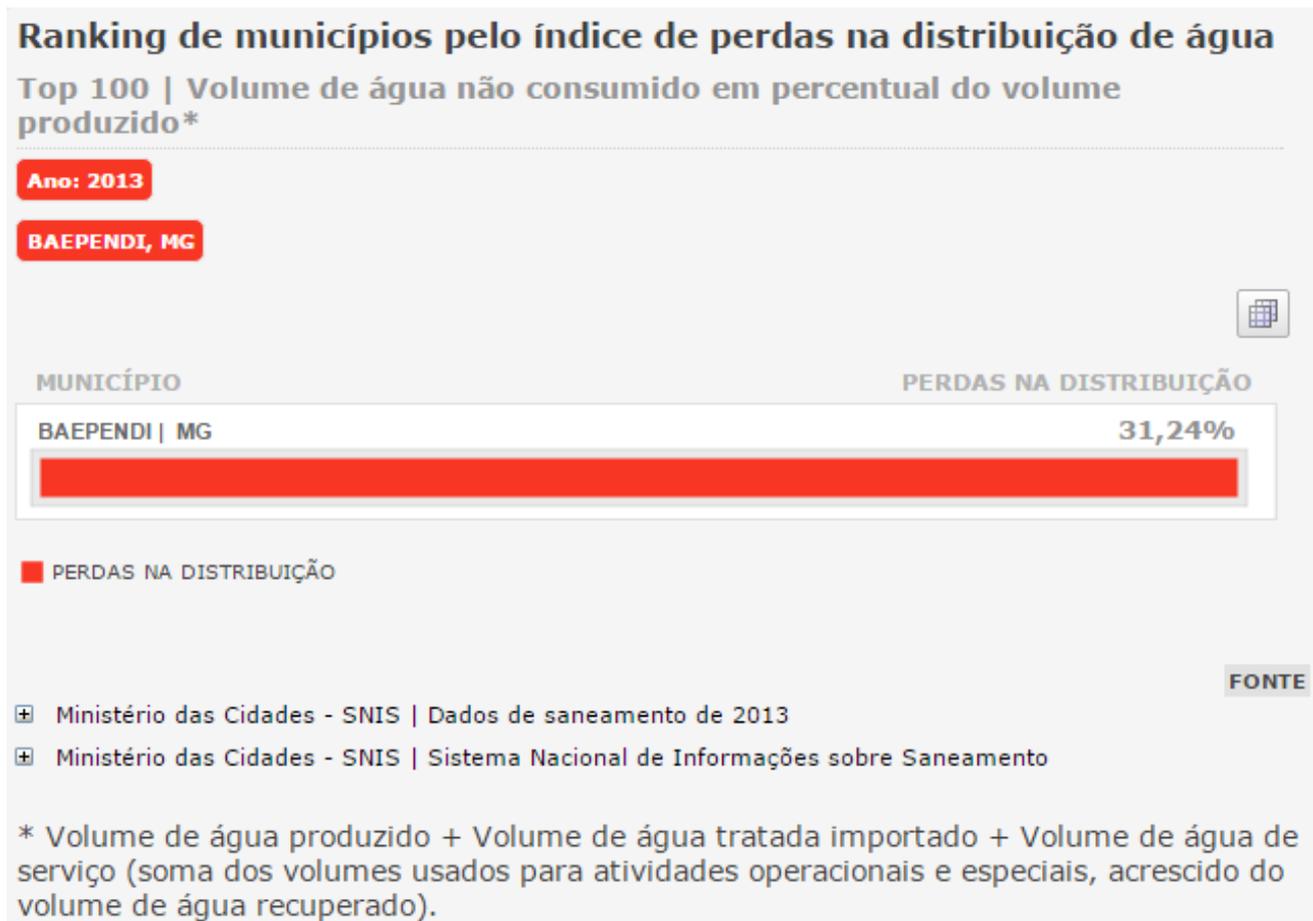
Figura 80—Índice de perdas na distribuição de água por dia

No Sistema de Abastecimento de Água de Baependi, não podemos observar uma gestão ativa no controle das perdas de água. O sistema trabalha com uma margem em torno de 31,240% de perdas (DATASUS,2013), conforme pode ser observado na Figura 80. Trata-se de um índice muito elevado e longe do observado em países desenvolvidos como Alemanha e Japão.

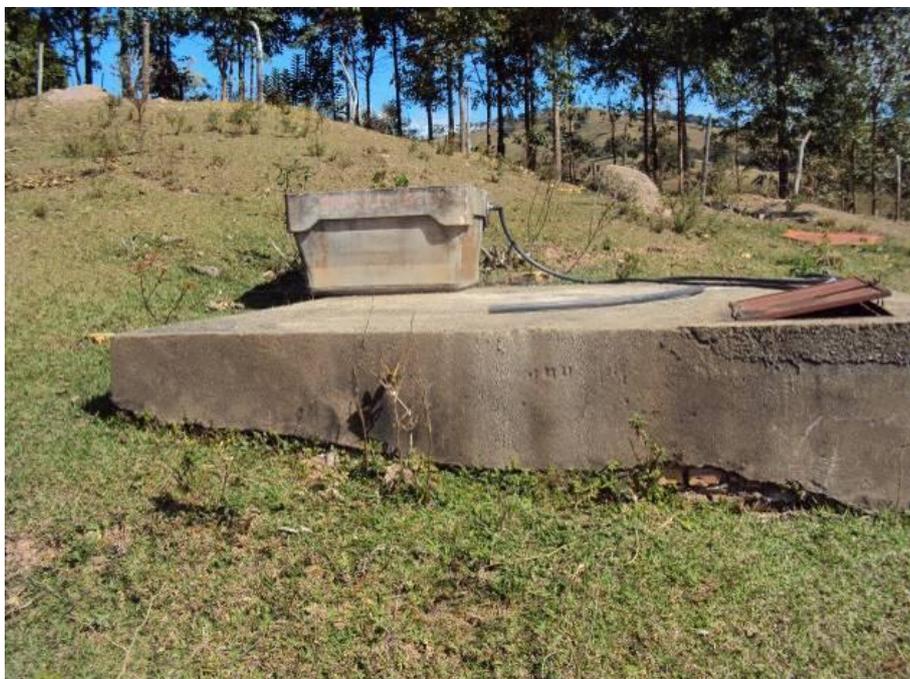
Figura 83 - Reservatório 01 fonte: Departamento de Turismo e Meio Ambiente

As águas resultantes das captações do sistema 01, na propriedade do Sr. José Israel, "*in natura*" , são transportadas por tubos de polietileno de 1" e armazenadas no reservatório 01, com capacidade de 20.000 litros, instalado em propriedade particular, nas coordenadas geográficas (UTM) – E: 524252 e N: 7561690 – altitude de 1123 metros. Este reservatório recebe diariamente 36.288,00 litros de água.

Estas águas não recebem nenhum tipo de tratamento ou desinfecção. A limpeza deste reservatório é realizada pelos usuários, moradores da comunidade, sem metodologia padrão ou frequência regular.

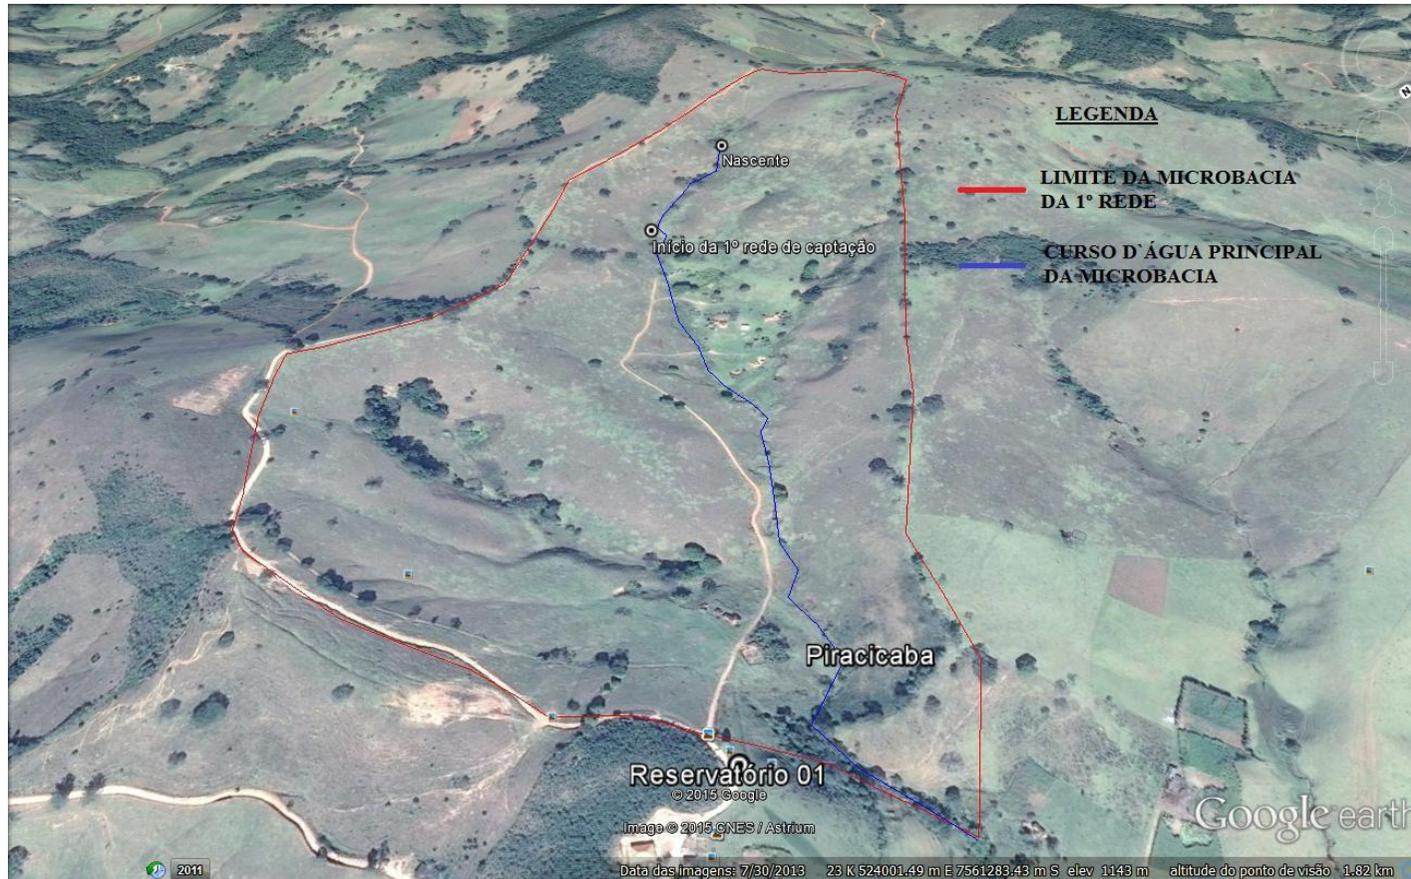
Figura 85 – Imagem de satélite demonstrando a falta de cobertura vegetal no entorno da nascente/rede de captação 01.

As áreas de recarga são constituídas de vegetação exótica, pastagem com elevado grau de degradação, não apresentam cercamento e é utilizada pelo proprietário como pastagem para gado e outros animais. A nascente e o curso d' água, onde ocorrem as três captações estão desprotegidas, sem qualquer ação conservacionista e não possui a outorga de uso da água (licenciamento) junto ao IGAM – Instituto Mineiro de Gestão das Águas. As áreas de recarga d'água e APP' s a serem obrigatoriamente recuperadas tem uma área total de 0,60 há e 830 metros de cercamento para serem realizados.

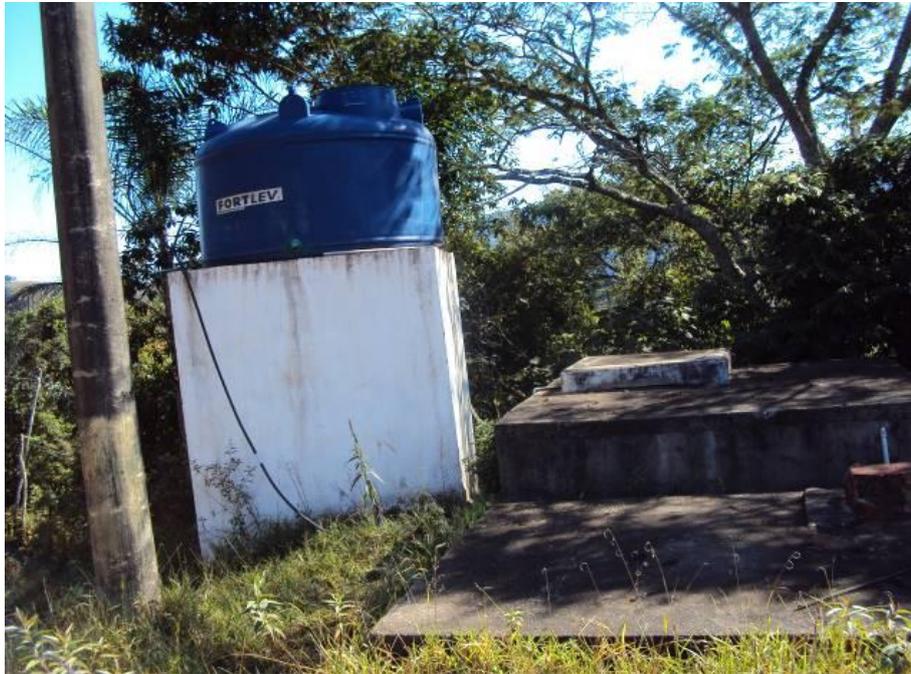
Figura 86 - Reservatórios 02,03 e 04

As águas resultantes das captações do sistema 02, na propriedade do Sr. Miguel, "*in natura*" , são armazenadas em três reservatórios, dois de alvenaria/concreto, uma de 4.500 litros e outra de 3.400 litros, totalizando 7.900 litros. Mais um de fibra de vidro com capacidade de 5.000litros, instalado no terreno do município de Baependi, próximo à quadra poliesportiva, nas coordenadas geográficas (UTM) – E: 524492 e N: 7561661 – altitude de 1114 metros. Estas águas não recebem nenhum tipo de tratamento ou desinfecção, a limpeza desta caixa é realizada pelos usuários moradores da comunidade, sem metodologia padrão ou frequência regular.

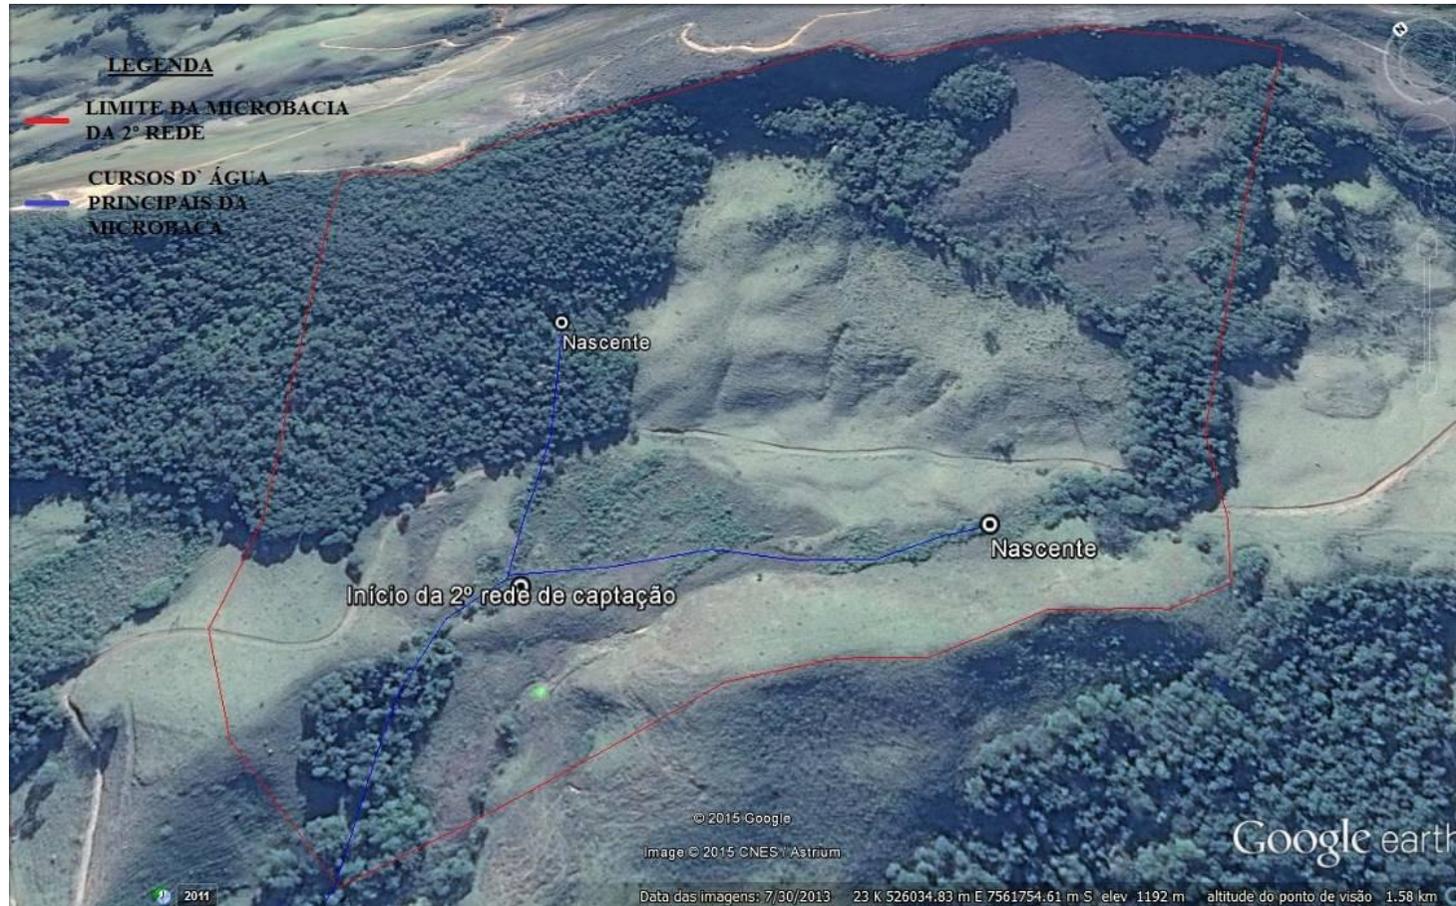
Figura 87 - Vegetação no entorno das captações da rede de captação 02.

A área de recarga é constituída de vegetação nativa em regeneração (brejo) e, utilizada pelo proprietário como pastagem para gado. A área brejosa, onde ocorrem as duas captações superficiais, estão desprotegidas sem qualquer ação conservacionista e o sistema esta sem outorga de uso da água (licenciamento) de captação junto ao IGAM – Instituto Mineiro de Gestão das Águas. A recuperação e preservação (cercamento) dessas áreas são de suma importância para a melhoria da qualidade da água captada. A área de recarga d' água a ser obrigatoriamente recuperadas é de 1,5707 há e precisa ser feito um cercamento de 1 quilometro.

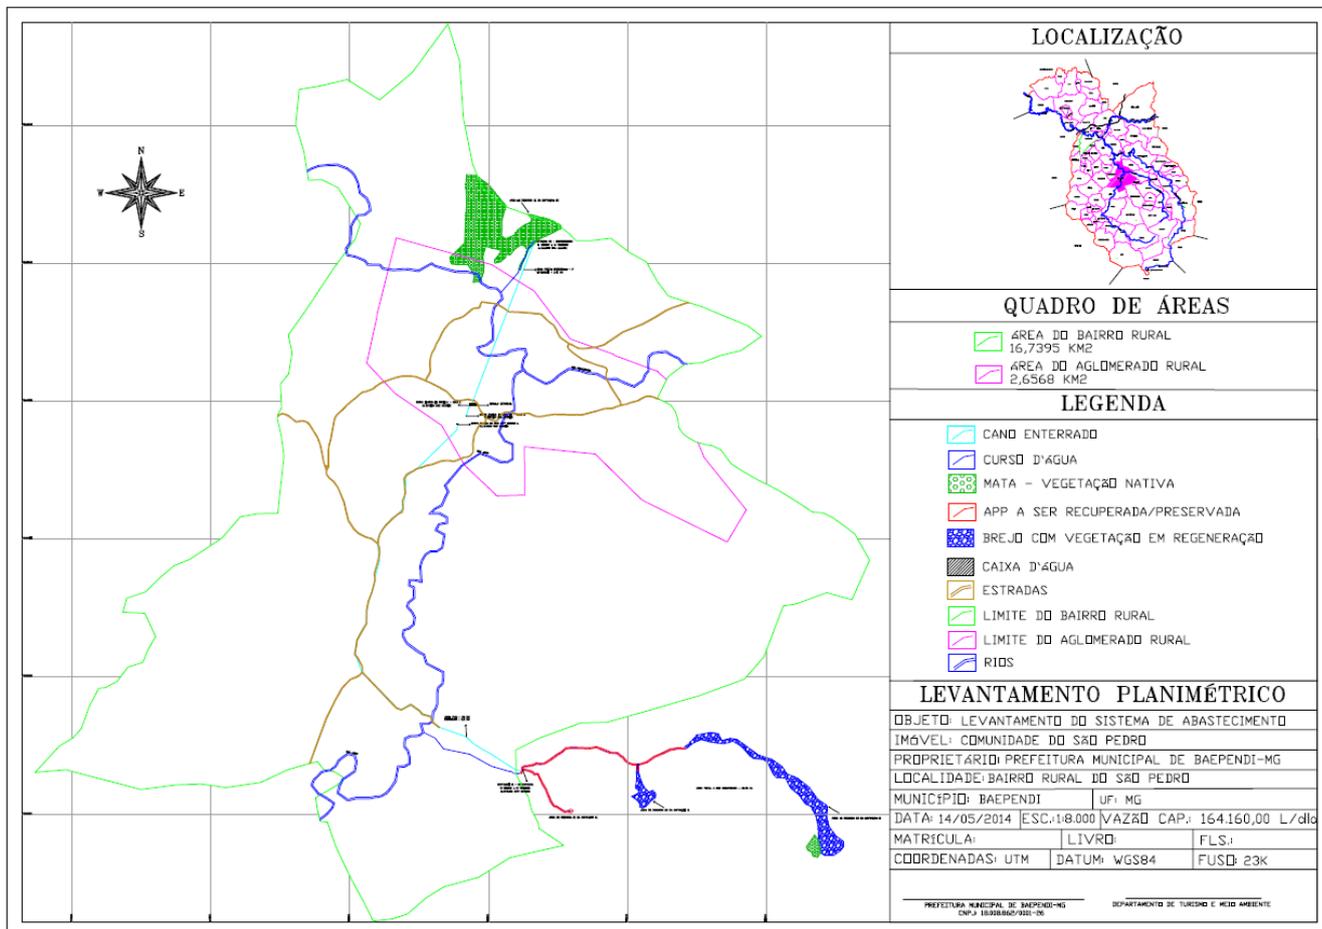
Figura 93 - Planta topográfica dos sistemas de abastecimento da comunidade do São Pedro

1. Rede de captação que inicia no córrego do Bugio/Lagoinha;
2. Rede de captação que inicia na nascente de um córrego sem nome definido;

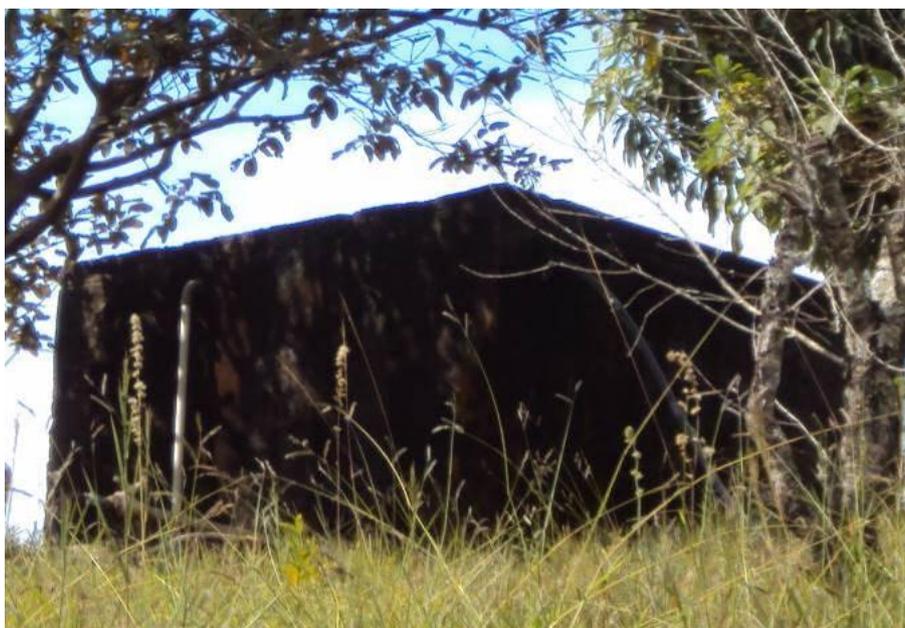
Figura 95 - Reservatório 01 Fonte: Departamento de Turismo e Meio Ambiente

A água captada no sistema 01 - Captação Lagoinha/Córrego do Bugio, é transportada "*in natura*" e armazenada em reservatório de alvenaria de concreto, com capacidade de 100.000 litros, instalado em propriedade particular, nas coordenadas geográficas (UTM) – E: 518775 e N: 7564630 – altitude de 957 metros. Esta água não recebe nenhum tipo de tratamento ou desinfecção. A limpeza desta caixa é realizada pelos usuários moradores da comunidade, sem metodologia padrão ou frequência regular.

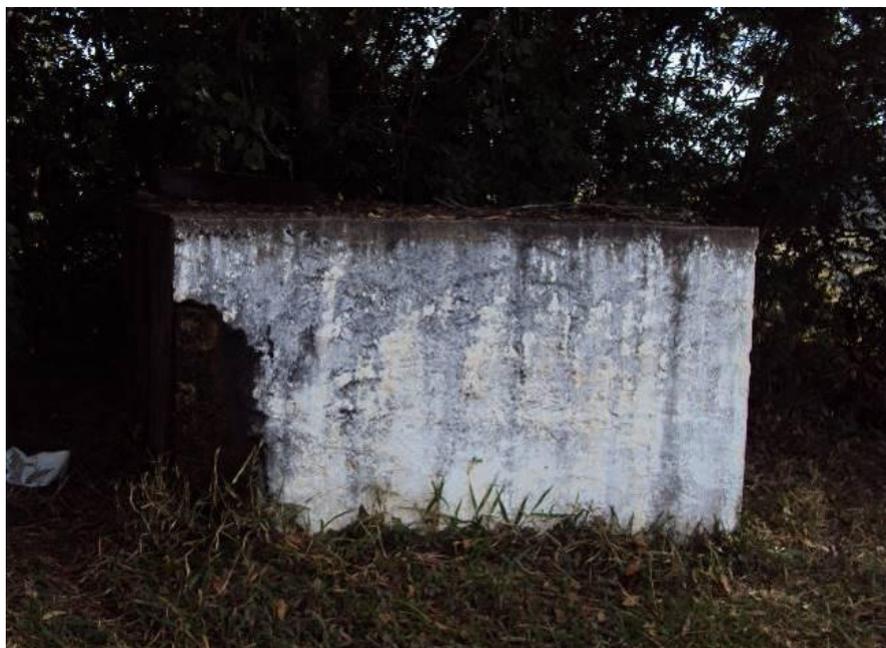
Figura 98 - Reservatório 02 Fonte: Departamento de Turismo e Meio Ambiente

A água da captação do sistema 02 é armazenada "*in natura*" na caixa d' água da Escola Estadual Anísio Esaú dos Santos, com capacidade para 1.000 litros. Sua sobra é conduzida até a caixa de alvenaria/concreto de 6.000 litros nas coordenadas geográficas (UTM) – E: 518836 e N: 7564692 – altitude de 946 metros, nas proximidades da escola, da igreja católica e do cemitério. Com vazão de 0,10 litros/seg., este reservatório recebe 8.640,00 litros por dia.

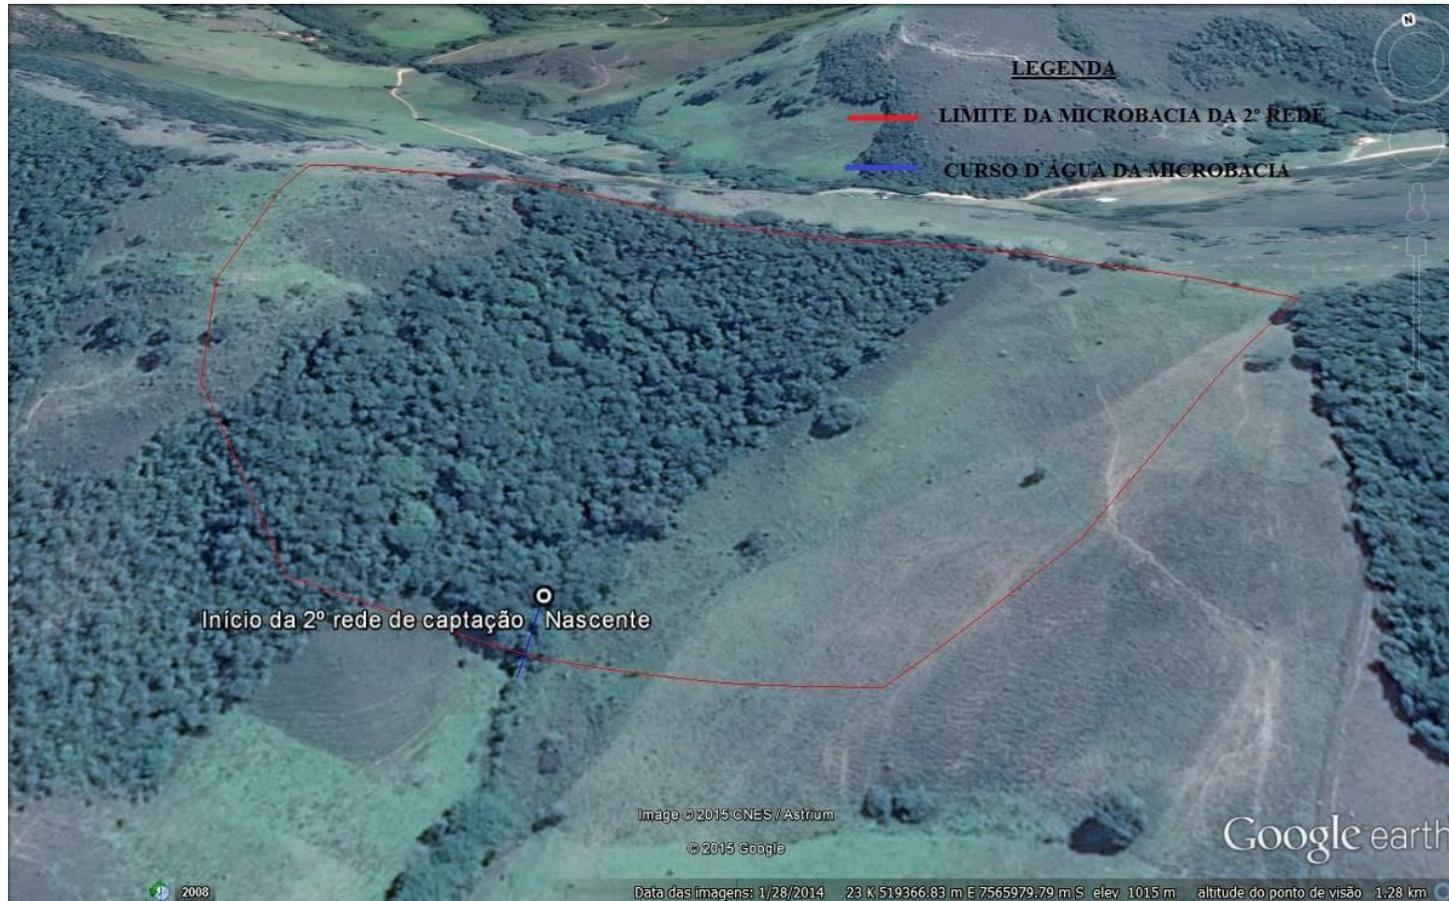
Figura 99 – Vegetação no entorno da captação 02.

Destaca-se a necessidade do isolamento da área para melhoria da qualidade da água captada, com cercamento de, no mínimo, 7.920 metros e recuperação obrigatória de área por lei de 3,61ha . Ainda, torna-se necessária a obtenção da outorga.

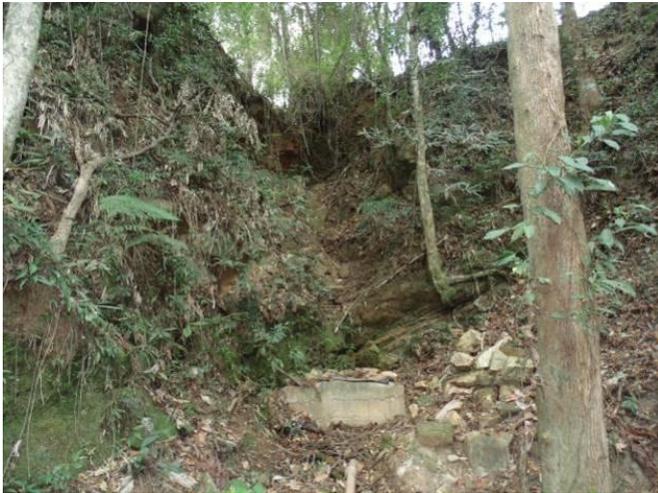
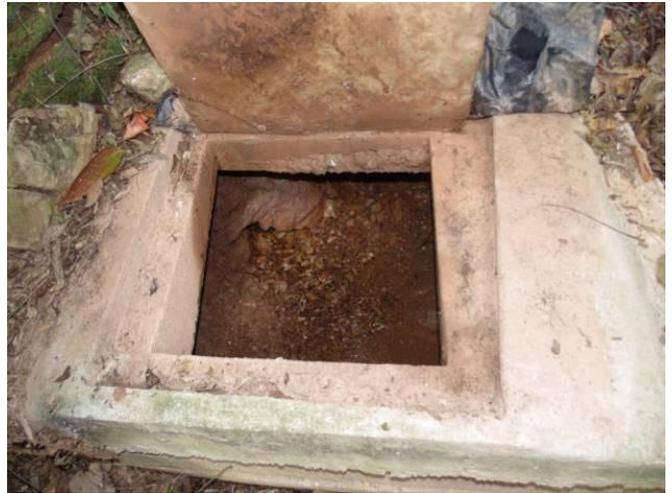
Figura 107 - Captação 01 – Rego d'água

A captação é feita na emersão da nascente, através de uma pequena caixa de alvenaria, seguindo por gravidade em tubo polietileno de 1" polegada (25mm), numa extensão de aproximadamente 5 m, até um reservatório intermediário. Sendo conduzidas por tubo de polietileno de 1" , numa extensão de aproximadamente 1,0Km, até o reservatório de concreto/alvenaria, próximo a Escola Municipal Boa Vista.

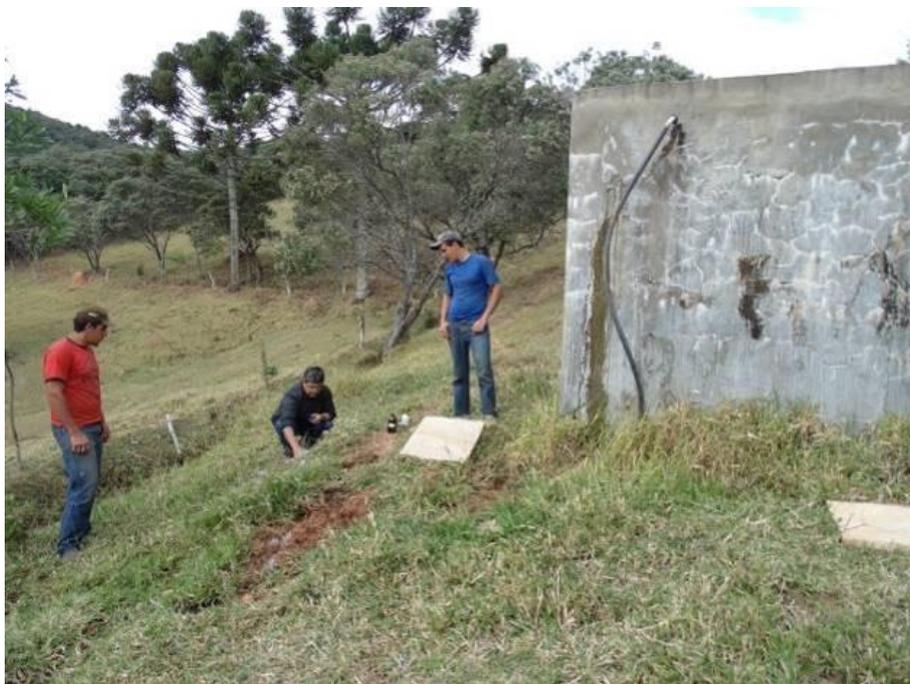
Figura 109 – Reservação – Rego d'água

A água resultante da captação do sistema 01 - Captação Escola é armazenada, sem passar por nenhum tipo de tratamento ou desinfecção, em Caixa / Reservatório, está localizada em propriedade particular, nas proximidades da Escola Municipal da Boa Vista; cujas coordenadas geográficas (UTM) são E: 521624 e N: 7571863 – altitude de 1190 metros.

Este Reservatório possui uma capacidade de 20.000 litros. A vazão não pode ser medida devido as características da instalação. A limpeza é realizada pelos usuários/moradores da comunidade, sem metodologia padrão ou frequência regular.

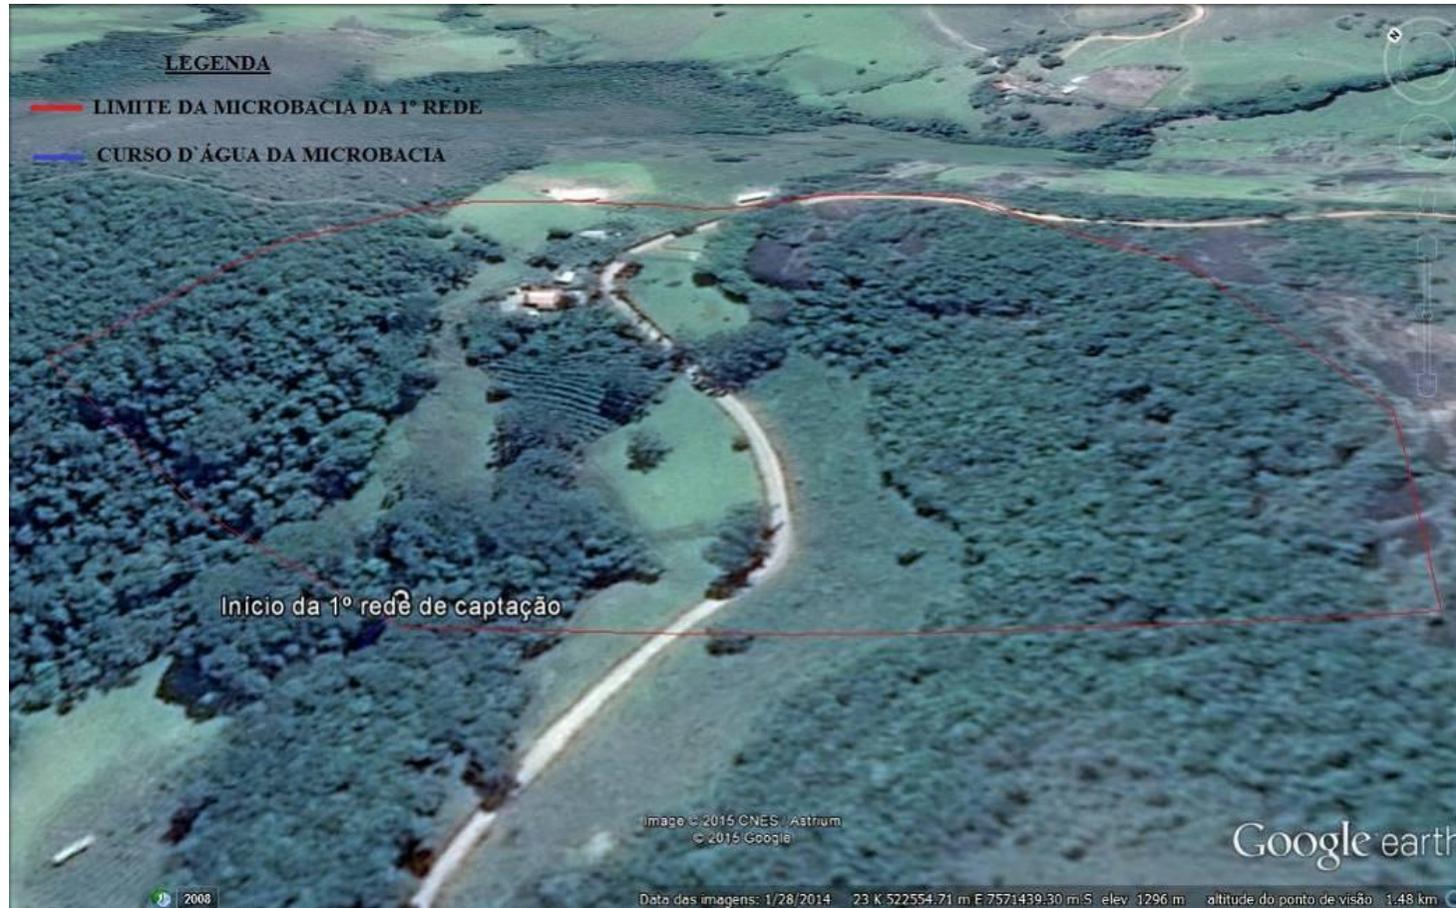
Figura 111 - Uso do solo entorno da Nascente da 1ª rede

A área de preservação permanente a ser recuperada é de 0,4353 ha, com a necessidade de cercamento de 230,00 metros.

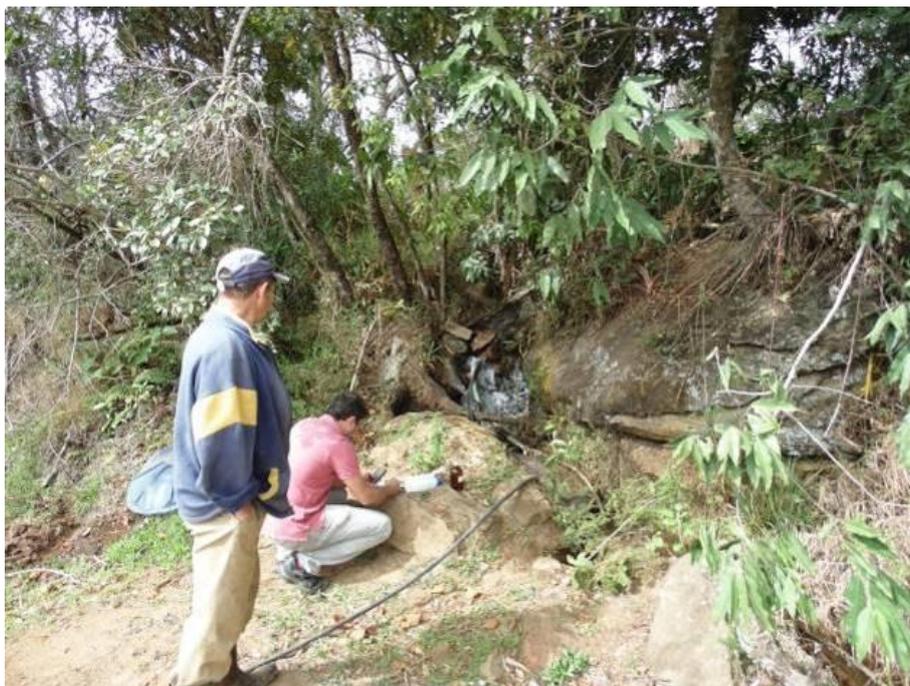
Figura 112 – Rede de Captação 02 – Propriedade da Sra. Lia

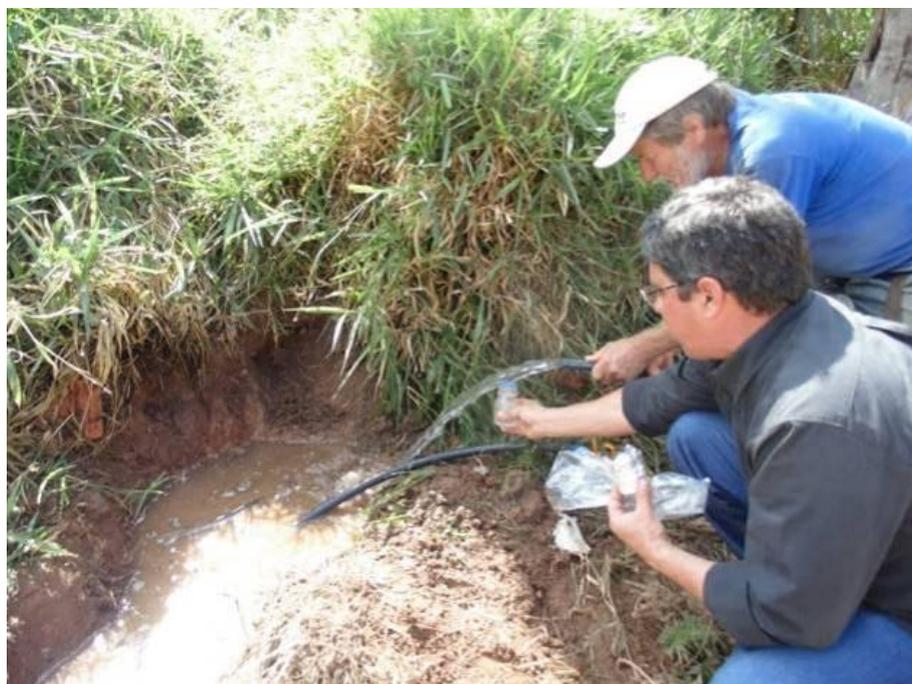
Figura 113 – Rede de Distribuição

A distribuição é feita através do canal (Rego D' Água), por onde as águas percorrem a céu aberto, sem nenhum tipo de tratamento ou desinfecção. A limpeza do canal é realizada pelos usuários moradores da comunidade, sem metodologia padrão ou frequência regular. O canal não possui cerca ou outro tipo proteção na maior parte de sua extensão, comprometendo a qualidade da água na distribuição aos usuários.

Cada usuário é responsável por realizar conexão do Canal até seu ponto de consumo. Atualmente, este canal atende parte da população local, abastecendo 21 residências, com aproximadamente 90 pessoas.
