PLANO MUNICIPAL DE SANEAMENTO BÁSICO

BAEPENDI – MG

Elaboração:

2019

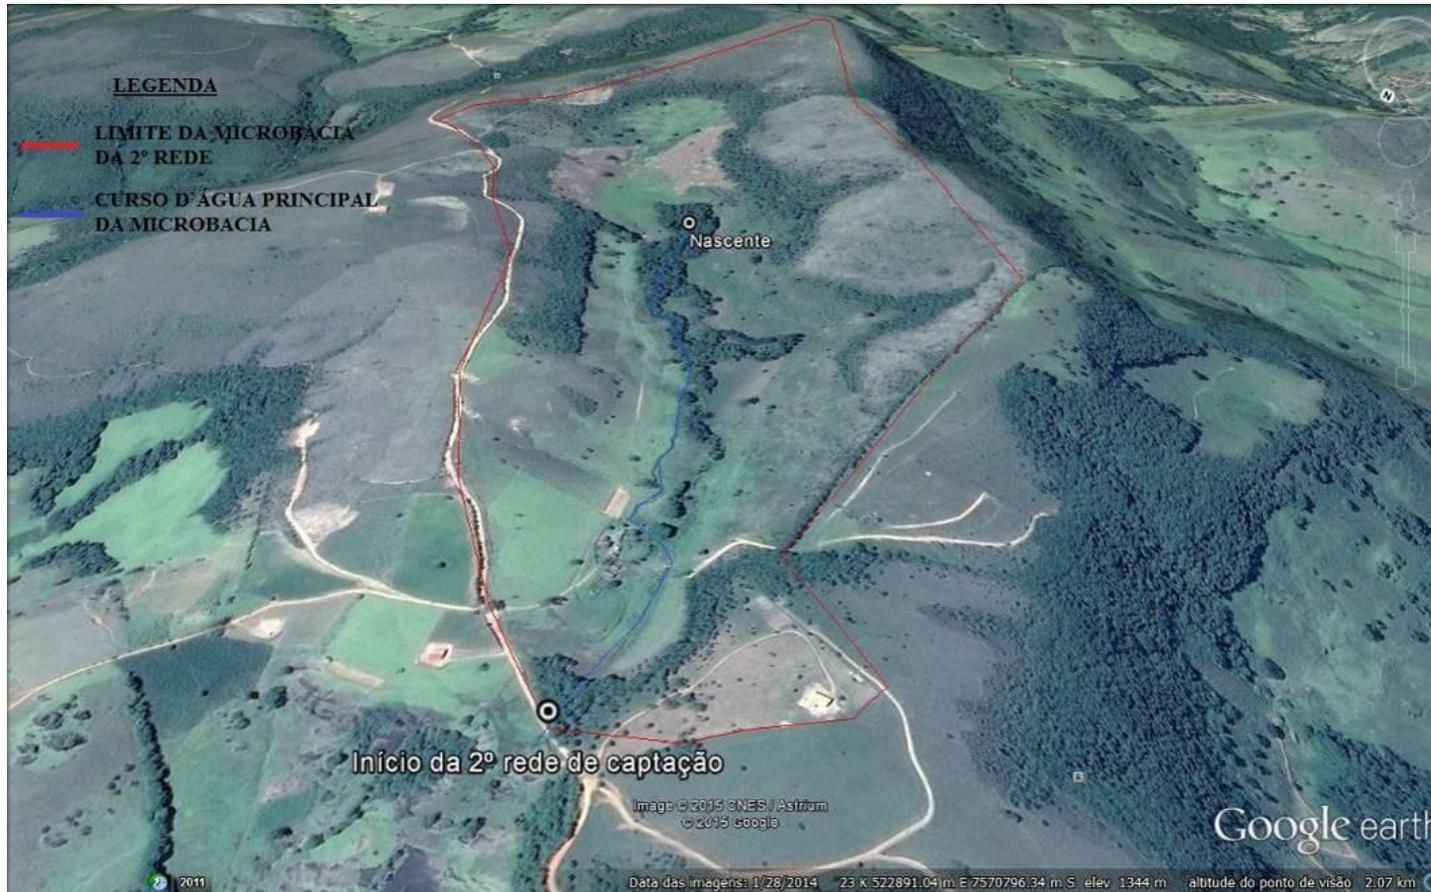
Figura 114 – Vegetação no entorno da captação 02

A área onde ocorre a insurgência e o desvio das águas pelo canal do sistema de abastecimento 02 – Rego D' Água, é constituída de vegetação nativa em regeneração, sem cerca de proteção, sendo utilizada pelo proprietário como pastagem para gado e outros animais. A nascente e o curso d' água estão desprotegidos, sem qualquer ação conservacionista e o sistema está sem outorga de uso de água junto ao IGAM – Instituto Mineiro de Gestão das Águas. A área de preservação permanente a ser recuperada é de 0,81 ha, com um cercamento de 1,3 km.

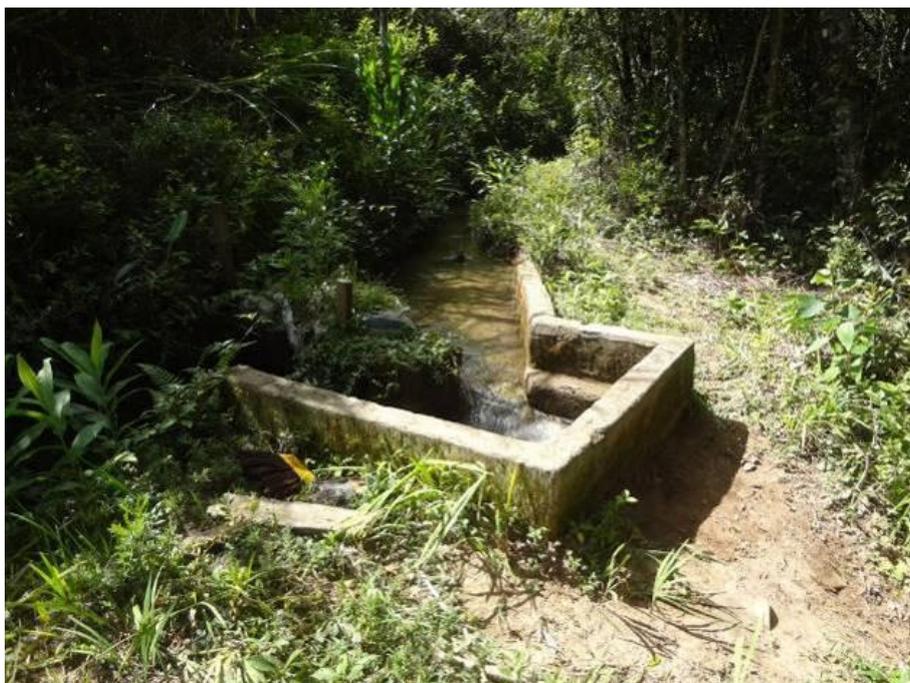
Figura 123 - Captação Márcio – Comunidade Vargem da Laje (fonte: DMTMA)

Trata-se de captação superficial em curso d' água, em área de mata nativa, por uma pequena barragem construída em alvenaria. Deste ponto, segue por gravidade em tubo polietileno de 1,1/2 polegada, numa extensão de aproximadamente 220 m, com vazão de 0,6 litros/seg., até o reservatório localizado na margem direita da estrada vicinal que liga o bairro das Vargens ao bairro Chapéu.

A Captação não possui outorga de uso da água junto ao IGAM – Instituto Mineiro de Gestão das Águas, também não há estudos hidrológicos do manancial.

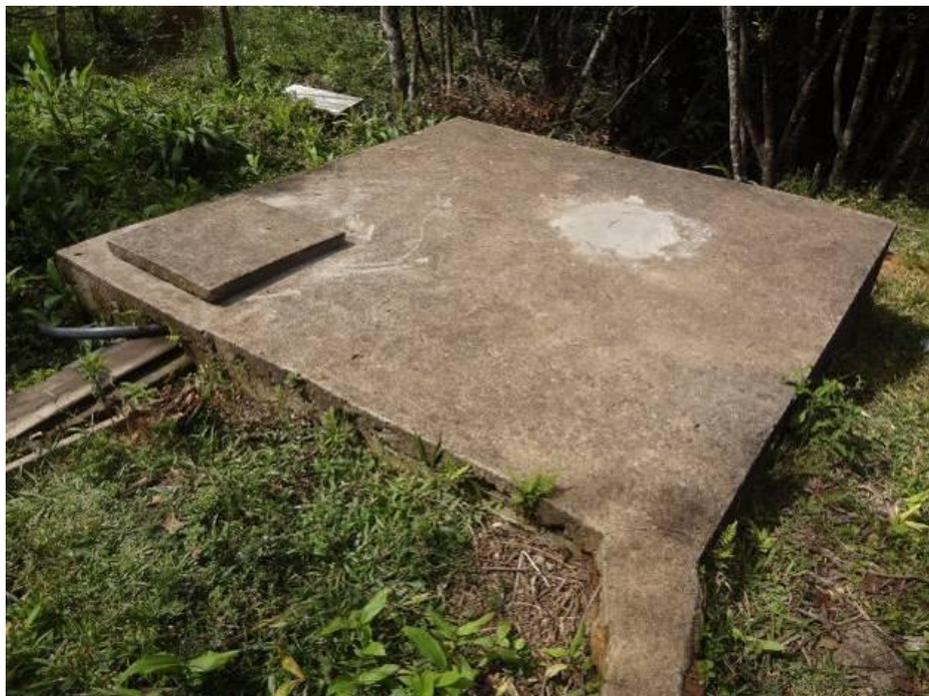
Figura 124 - Reservação Márcio – Comunidade Vargem da Lage (fonte: DMTMA)

Estas águas não recebem nenhum tipo de tratamento ou desinfecção., A limpeza desta caixa é realizada pelos usuários, sem metodologia padrão ou frequência regular.

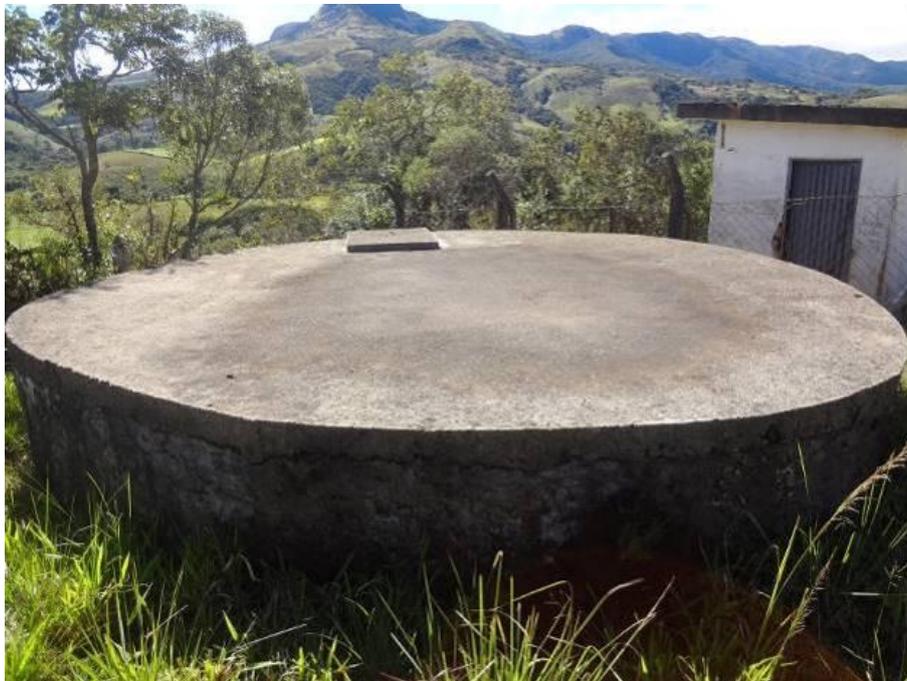
Figura 128 - Reservatório Igreja – Comunidade Vargem da Laje (fonte: DMTMA)

A água resultante da captação do sistema 02 é armazenada "*in natura*", em reservatório construído em alvenaria / concreto, localizada nas coordenadas (UTM) – E: 519162 e N: 7552697 – altitude de 1198 metros, terreno particular acima da Escola Estadual e da Igreja. Apresenta capacidade de 30.000 litros, com vazão de 1,65 litros/seg. Este reservatório recebe aproximadamente 142.500,00 litros de água por dia.

Estas águas não passam por tratamento desinfecção. A limpeza do reservatório acontece pelos usuários, sem metodologia padrão ou frequência regular. Resulta em uma piora na qualidade da água distribuída à população local. Ainda, vale ressaltar que o reservatório não possui nenhuma restrição de acesso, estando localizado em área de pastagem de propriedade particular.

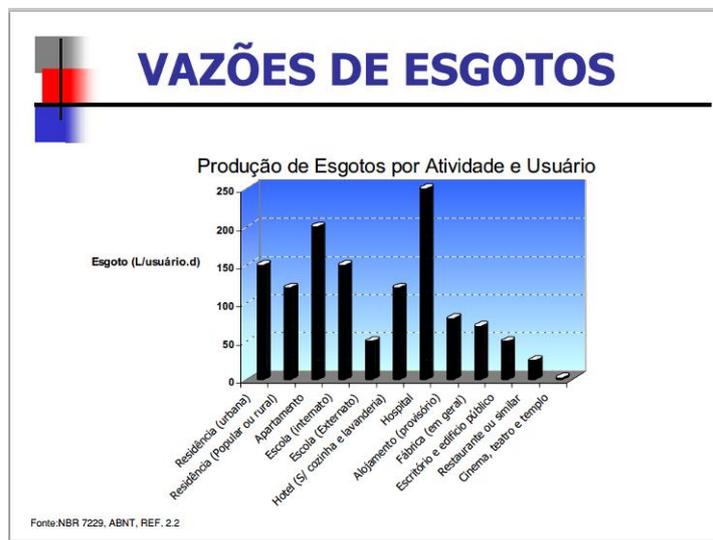
Figura 135- Produção de Esgotos por atividade

Dadas as estimativas traçadas e o total da população de Baependi de 18.307 hab., apresentado pelo censo de 2010 do IBGE, o volume total estimado de esgotos lançados diariamente no Rio Baependi é de aproximadamente 2.746.050 (dois milhões e setecentos e quarenta e seis mil e cinquenta litros/dia) de esgotos lançados *in natura* no Rio Baependi. Esse valor representa um total de 2.746 m³ diários de esgotos em uma comparação esse valor representa um volume de 5,72 piscinas do tamanho da piscina da Praça de Esportes Major Toledo de Baependi que tem capacidade de armazenar 480.000,00 litros de água.

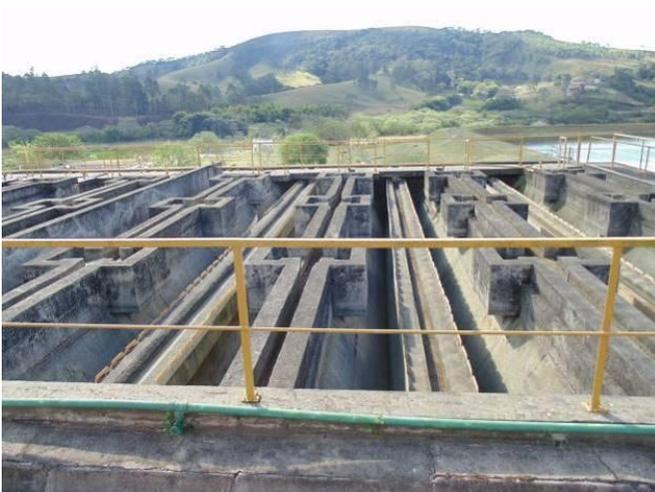
Figura 137–Estrutura ociosa destinada ao tratamento de esgotos de Baependi

No final da década de 1990, no desempenho de negociações entre o então Consórcio da Bacia Hidrográfica do Rio Baependi e a Companhia de Saneamento de Minas Gerais – COPASA, articulou-se o projeto de uma ETE – Estação de Tratamento de Esgotos, com capacidade de atender as populações urbanas de Caxambu e Baependi. Este projeto foi executado no município de Caxambu, em localização estratégica, para o atendimento das duas cidades. Foi inaugurado em novembro de 2001. Esta ETE está em operação e licenciada perante o órgão ambiental com validade de 8 anos (CERTIFICADO REVLO 125/2013-SM - Figura 136). A concepção do projeto para atender o sistema de tratamento do esgotamento sanitário de Baependi depende da construção de 12,5 Km de interceptores e 5 elevatórias de esgoto.

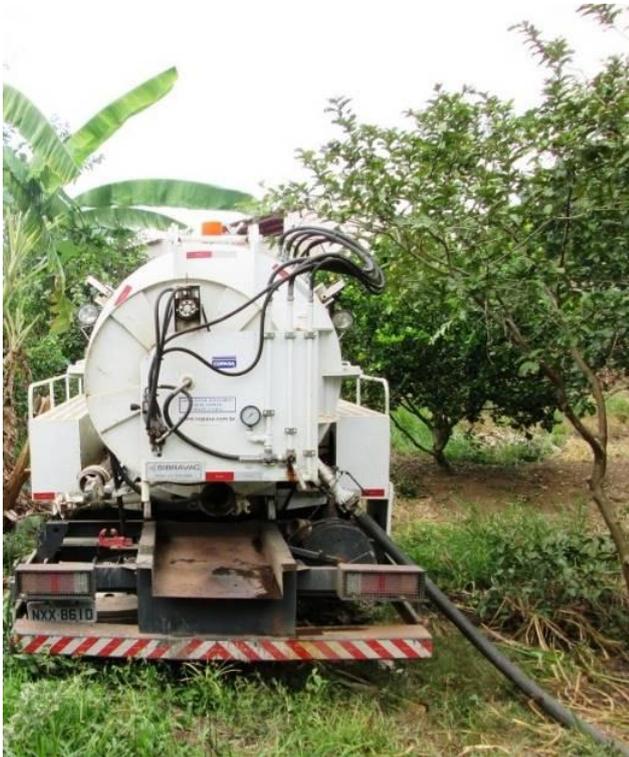
Figura 141 – Caminhão da COPASA realizando a manutenção das redes de esgoto

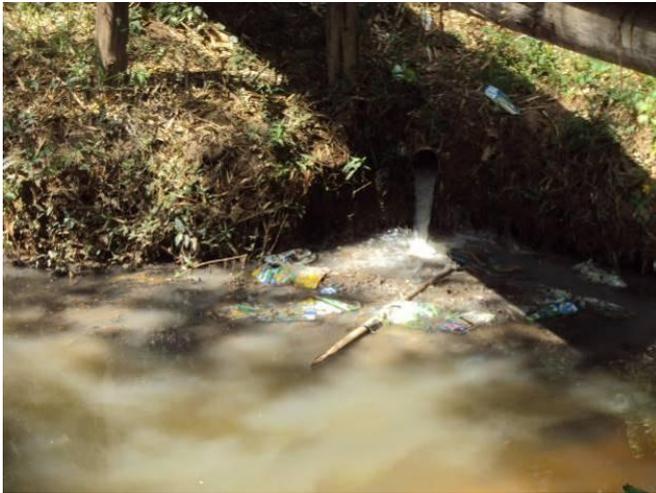
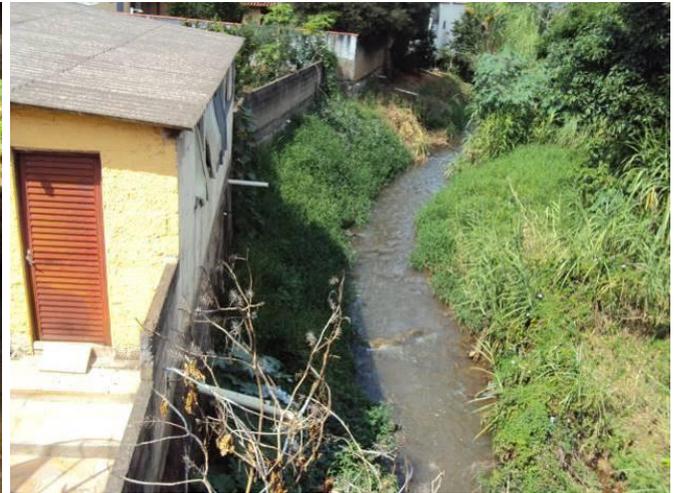
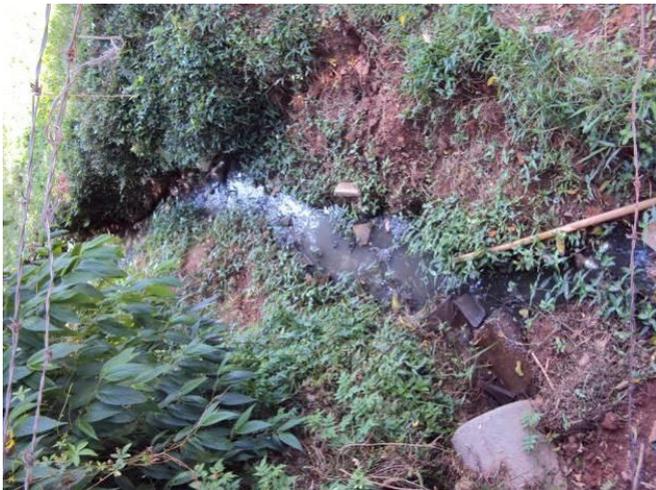
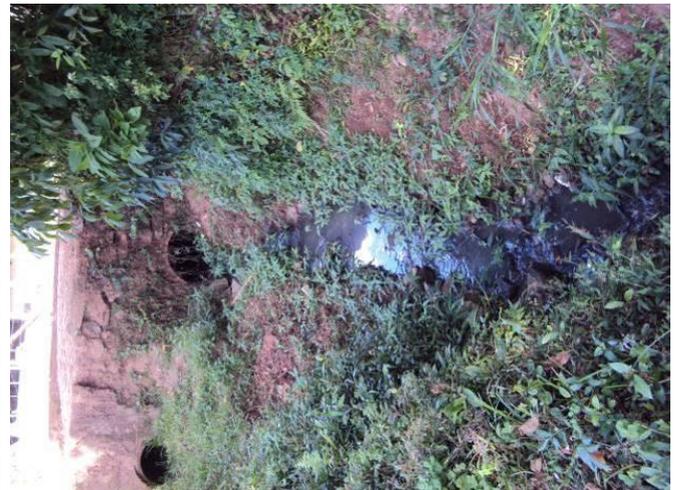
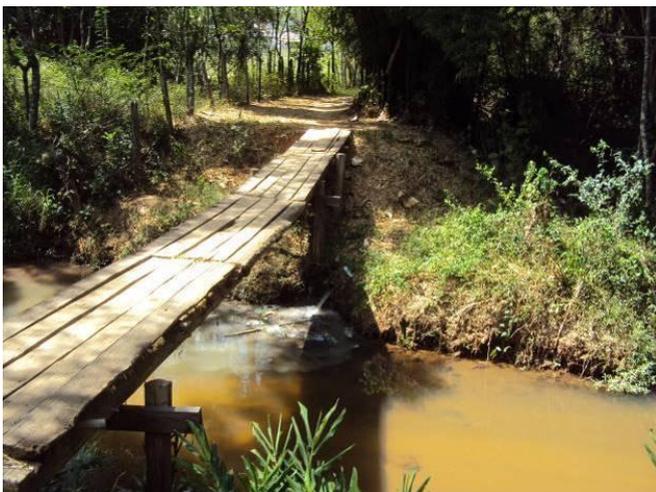
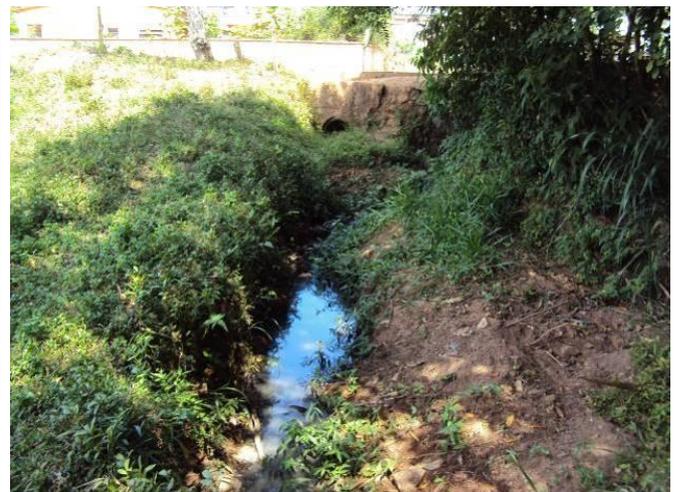
Figura 143 - Lançamento de Esgoto na Zona Urbana (Fonte:DMTMA)

Cada bairro possui uma ou mais redes coletoras que direcionam e lançam todo esgoto sanitário nos cursos D' Água do município ou, em partes, correndo a céu aberto. Sendo assim, não há tratamento de esgoto na zona urbana dentro dos padrões e legislações vigentes.

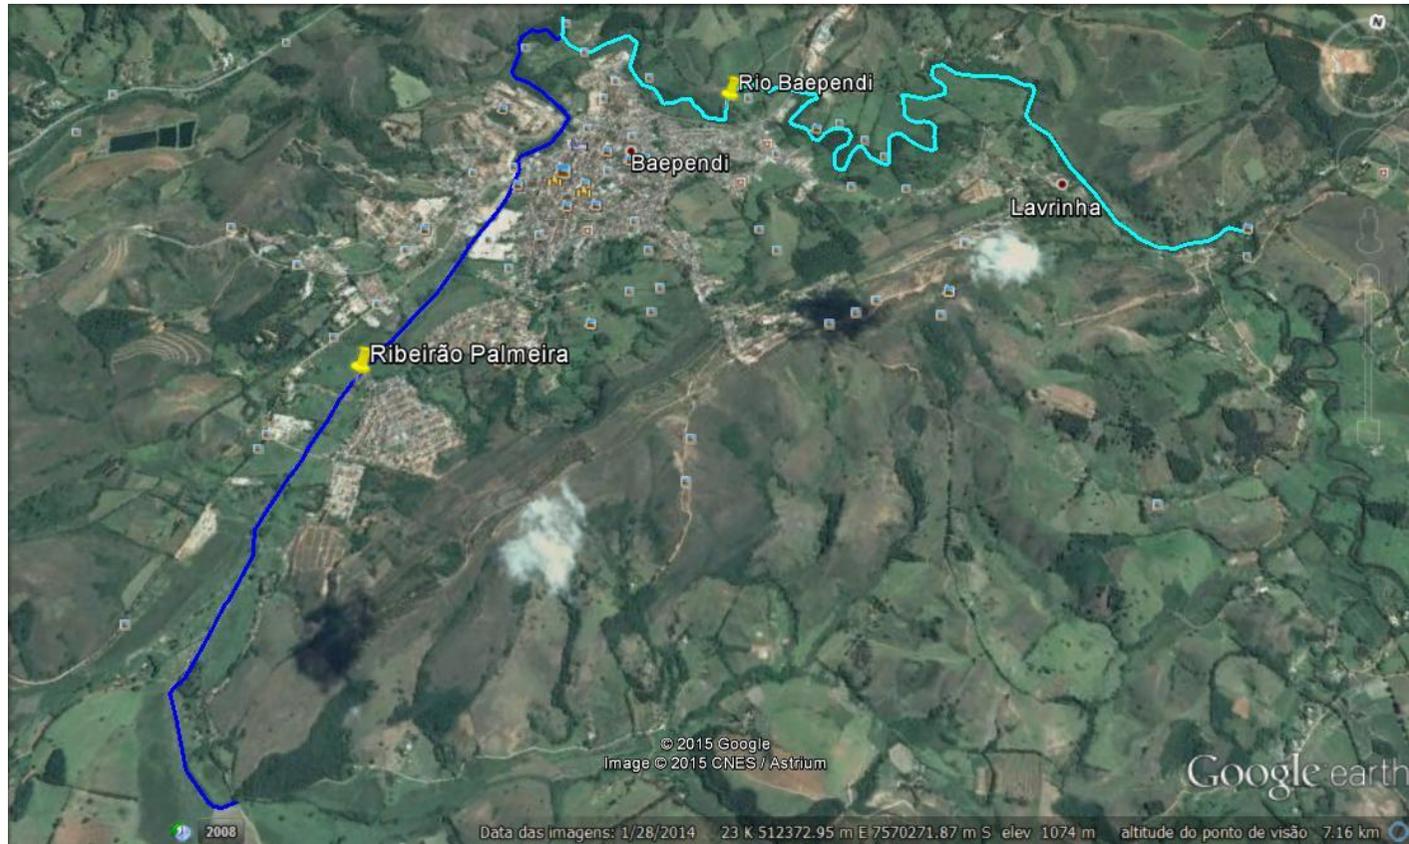
Figura 146 - Cursos d'água receptores do efluente "in natura"

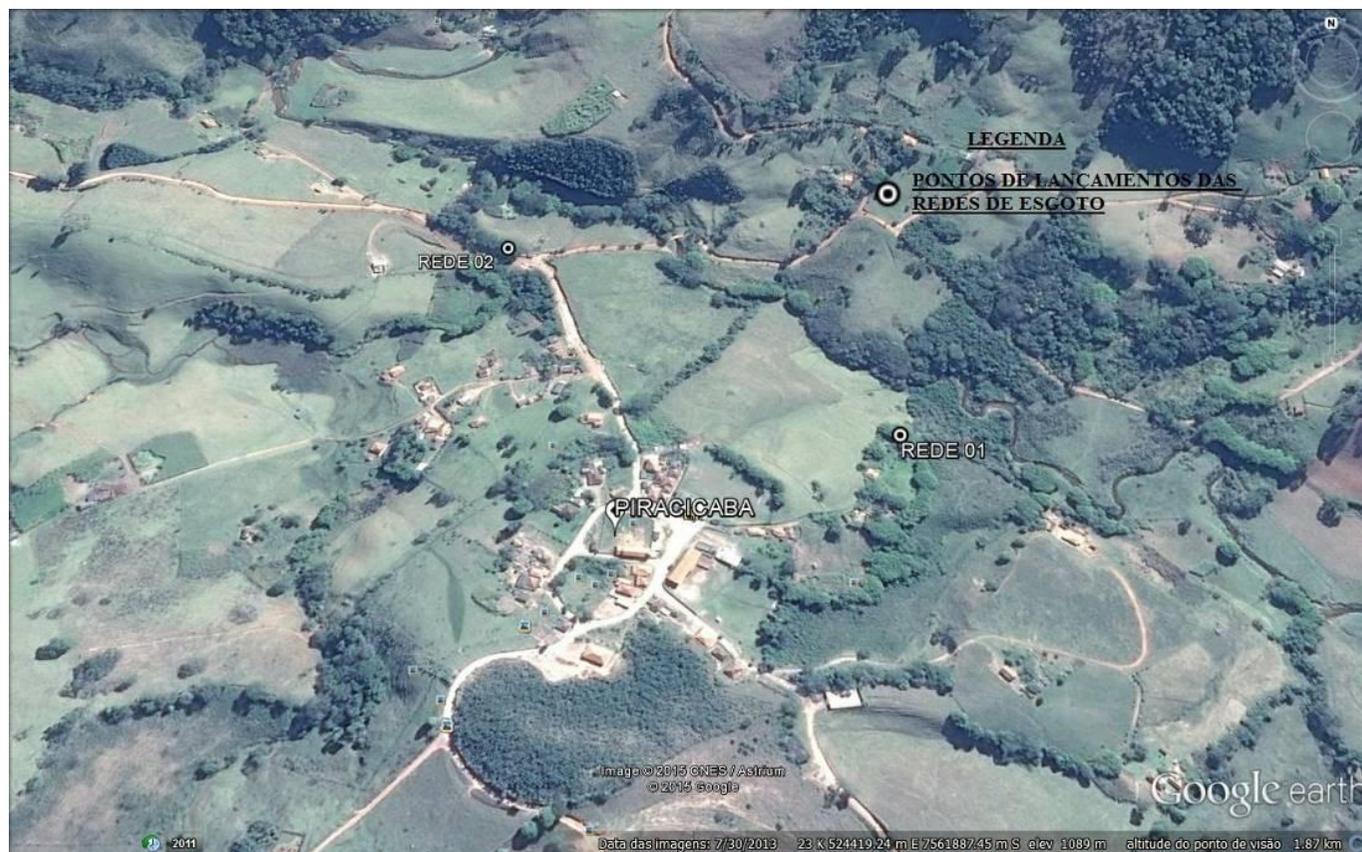
Figura 152 - Esgotamento Sanitário - Comunidade do Piracicaba.

Foram coletadas informações sobre as fossas sépticas, implantadas na década de 2000 e, realizado um descritivo da rede de esgoto. Com o objetivo de apurar a qualidade destes serviços, foram aplicados questionários de pesquisa para avaliar a satisfação da população.

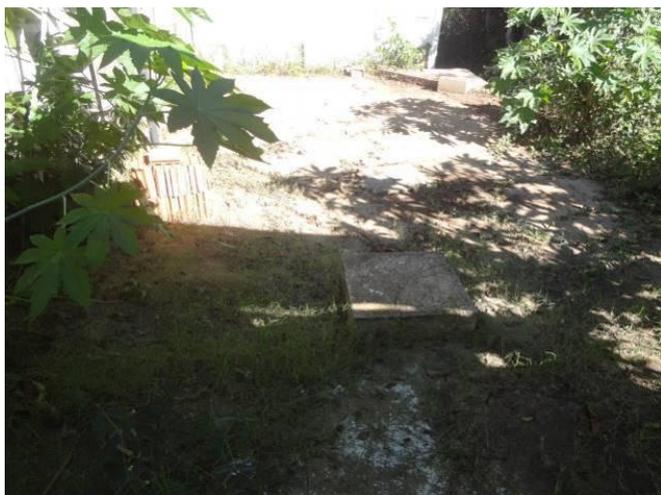
Figura 156 - Fossa séptica – Piracicaba.

A fossa séptica, instalada na comunidade Piracicaba, tem seus efluentes lançados no corpo hídrico próximo, que é afluente do rio Piracicaba, a montante da ETA COPASA Baependi. A manutenção desta fossa, atualmente, é realizada com frequência trimestral, com caminhão adequado (Figura 158), com o apoio de pessoal técnico da COPASA que realiza a retirada do lodo, que dá destinação, na Estação de Tratamento de Esgotos ETE – Caxambu. O Departamento de Turismo e Meio Ambiente vem procurando alternativas para melhoria do sistema e reativação do atrativo natural afetado.

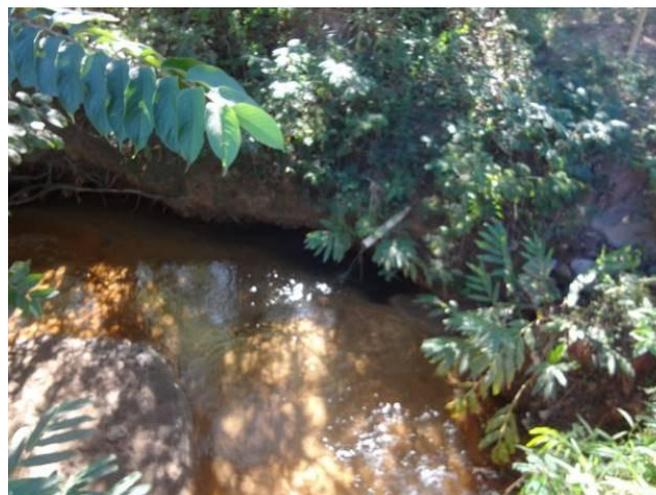
Figura 157 - Ponto de lançamento do efluente derivado da fossa séptica – Piracicaba.

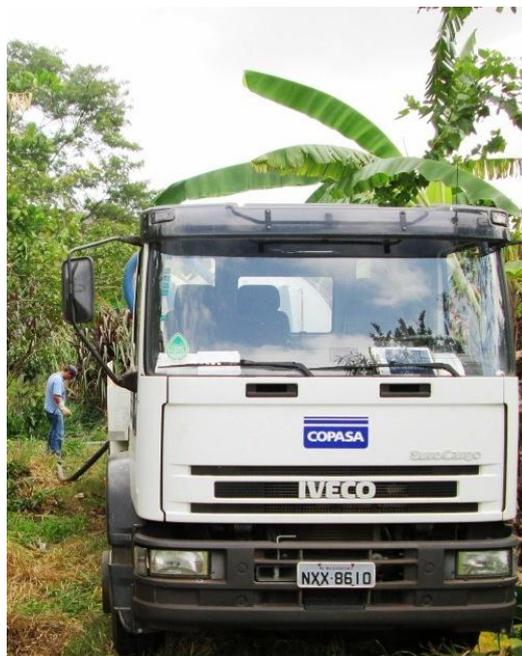
Figura 158–Caminhão utilizado para manutenção da Fossa Séptica

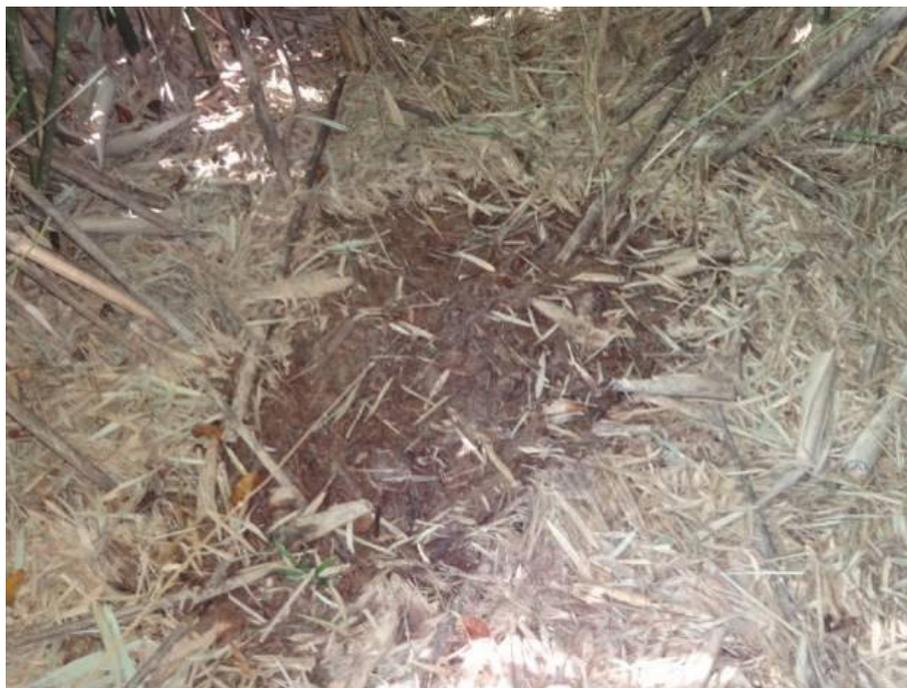
A rede coletora 02, com extensão de 194 metros, em tubulação de PVC, lança o efluente "*in natura*" a céu aberto, em área de pastagem, numa distância de 82 metros do Rio Piracicaba.

Figura 159 - Ponto de lançamento da rede coletora 02.

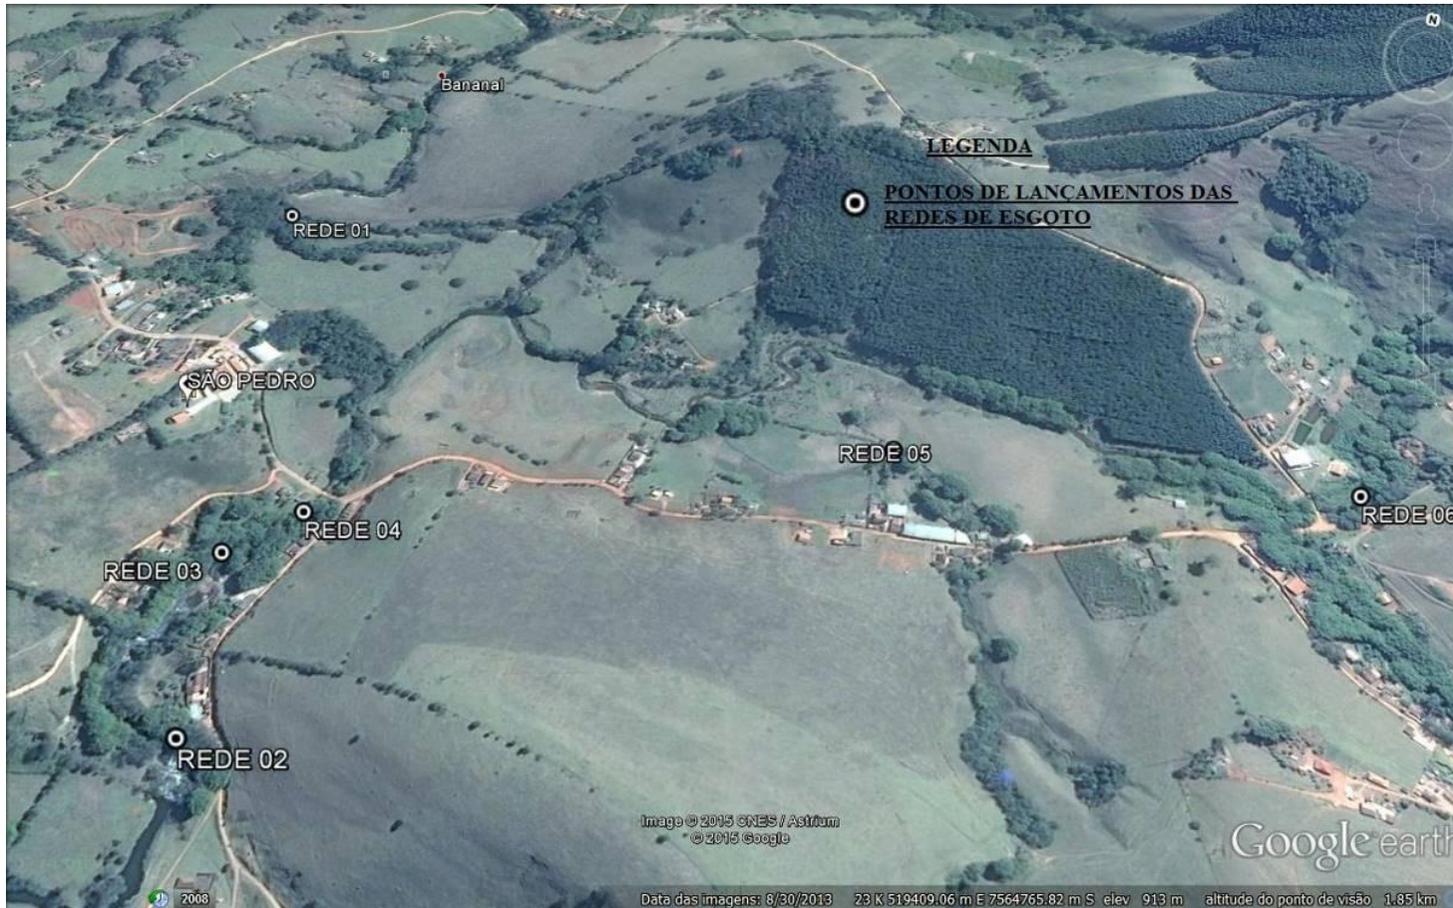
Figura 165 - Esgotamento Sanitário - Comunidade do São Pedro

O levantamento de informações, referentes ao sistema de esgotamento sanitário no bairro São Pedro, foi feito através de visitas a campo, nas quais foram marcados pontos georreferenciados, onde havia rede de esgoto e lançamento dos efluentes nos cursos d' água (céu aberto). Ainda, foram aplicados questionários para o levantamento de dados dos sistemas individuais e particulares.

A partir das informações coletadas, pode-se inferir que o bairro São Pedro não dispõe de sistema coleta e tratamento de esgotos sanitários implantados de forma planejada para atender a demanda da comunidade local.

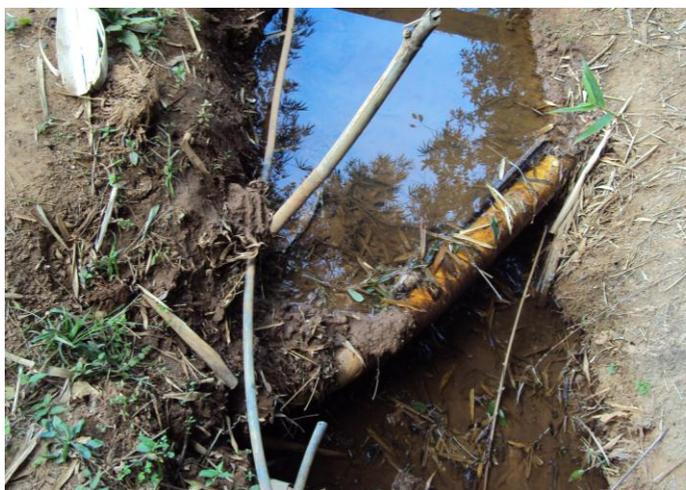
Figura 167 - Tubulação da rede coletora 05;

Os dados coletados mostram que bairro rural do São Pedro é constituído por 6 (seis) redes (Figura 167 e Figura 168), com extensão de 1.159,00 metros lineares, de tubulações de PVC de 100 mm e 50mm, atendendo 41 casas/famílias, totalizando 161 pessoas, aproximadamente 37% da população do bairro. O restante da população (276 habitantes) conta com suas redes coletoras particulares e/ou fossas negras.

Rede Coletora	Extensão (m)	Tubulação	Forma de Direcionamento	Local	Fotos
01	527	PVC 100 mm	"In natura" curso d'água	Rio Piracicaba	-
02	105	PVC 50 mm	"In natura" curso d'água	Rio Jacú	Figura 159
03	71	PVC 50mm	"In natura" curso d'água	Rio Jacú	
04	67	PVC 50mm	"In natura" curso d'água	Rio Jacú	Figura 168
05	175	PVC 50 mm	"In natura" curso d'água	Afluente do Rio Piracicaba	Figura 167
06	214	PVC 50mm	"In natura" curso d'água	Piracicaba	-

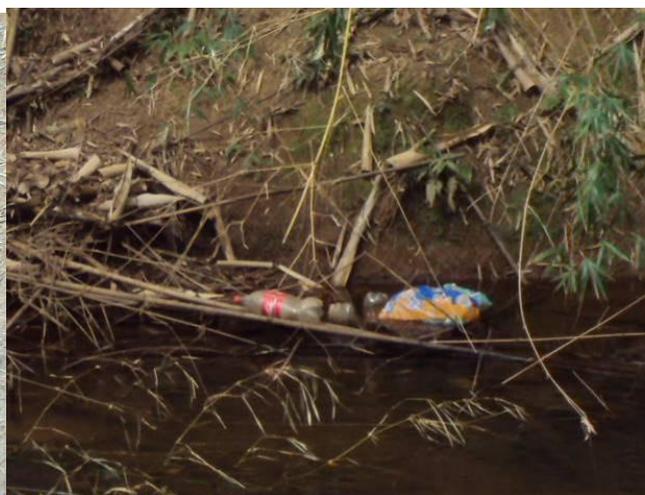
Figura 168 - Ponto de lançamento da rede coletora 04

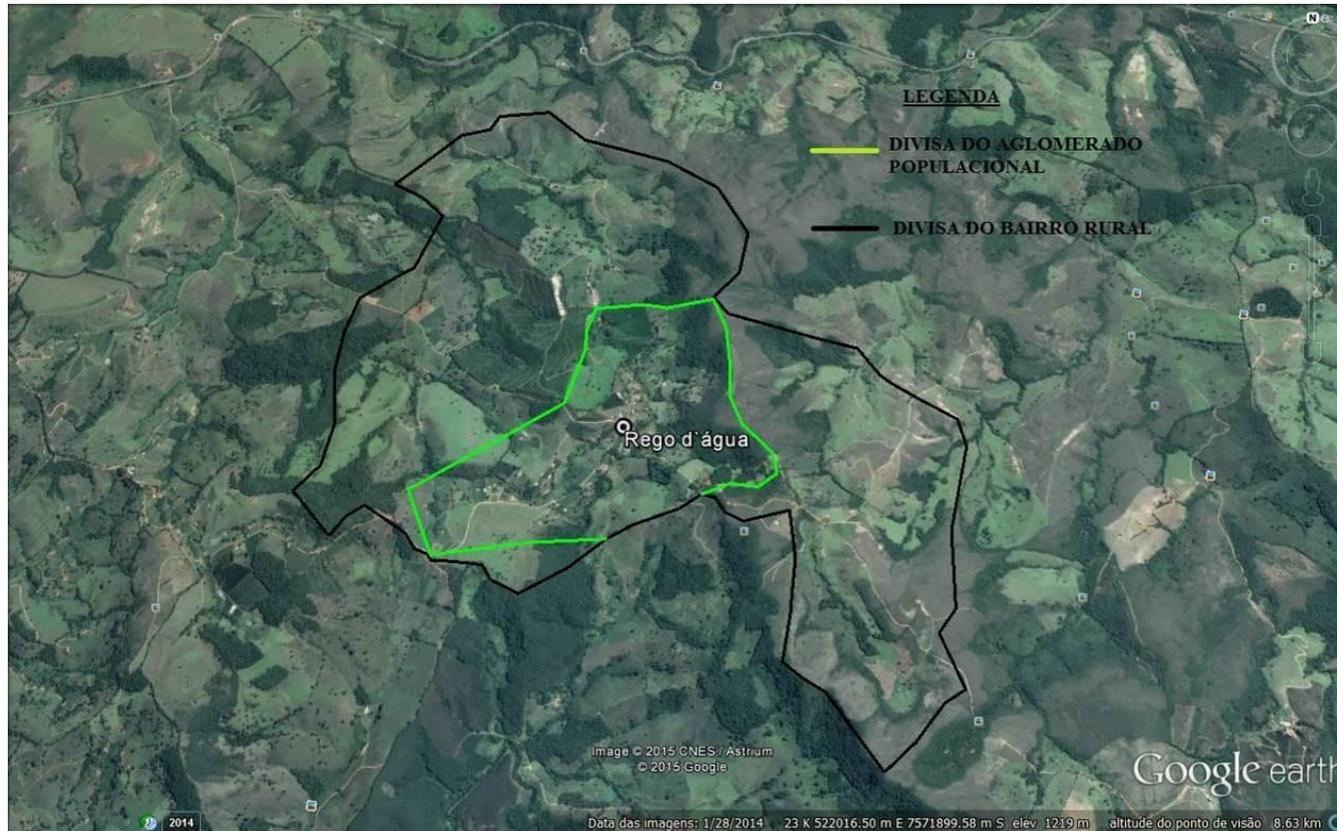
Figura 174 – Esgotamento Sanitário – Rego D' Água

O Povoado Rego D' Água não possui sistema de esgotamento sanitário coletivo implantado pelo poder público municipal; existem sistemas individuais - fossas negras e sépticas e, alguns casos, de esgoto a céu aberto, situados dentro do limite do aglomerado populacional (Figura 174). Portanto, o sistema não é regulamentado e, tampouco, são cobradas taxas.

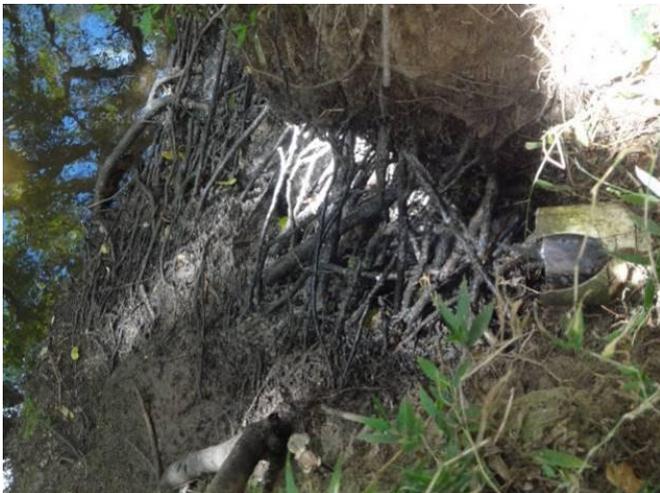
Figura 182 - Ponto de lançamento da rede coletora 01.

Rede Coletora	Extensão (m)	Tubulação	Local	Forma de lançamento	Fotos
01	192	100mm de PVC	Rio Jacú	" <i>in natura</i> "	Figura 182
02	96	100mm de PVC	Rio Jacú	" <i>in natura</i> "	Figura 183
03	182	150mm de PVC	Rio Jacú	" <i>in natura</i> "	-
04	98	150mm de PVC	Área de pastagem numa distância de 74 metros do Rio Jacú.	" <i>in natura</i> "	Figura 184
05	141	100 mm de tubulação de manilha de barro	Rio Jacú	" <i>in natura</i> "	Figura 185
06	55	100 mm de tubulação de manilha de barro	Rio Jacú	" <i>in natura</i> "	-
07	168	100 mm de tubulação de manilha de barro	Área de pastagem numa distância de 24 metros do Rio Jacú.	" <i>in natura</i> "	-
08	53	100mm de PVC	Rio Jacú	" <i>in natura</i> "	Figura 186
09	13	100mm de PVC	Área de pastagem numa distância de 211 metros do Rio Jacú.	" <i>in natura</i> "	-

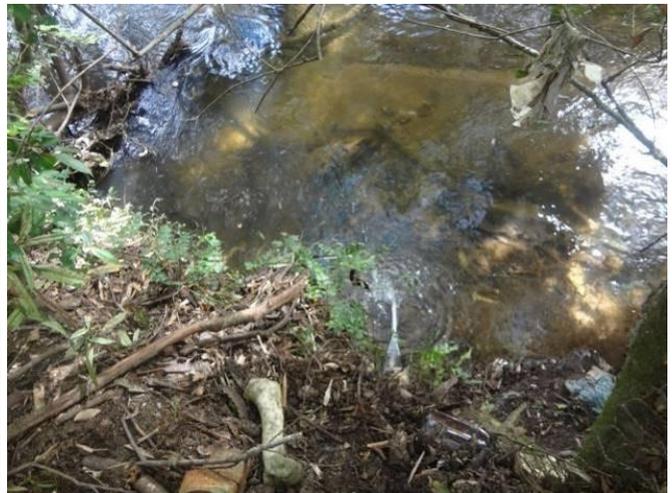
Figura 183 - Ponto de lançamento da rede coletora 02.

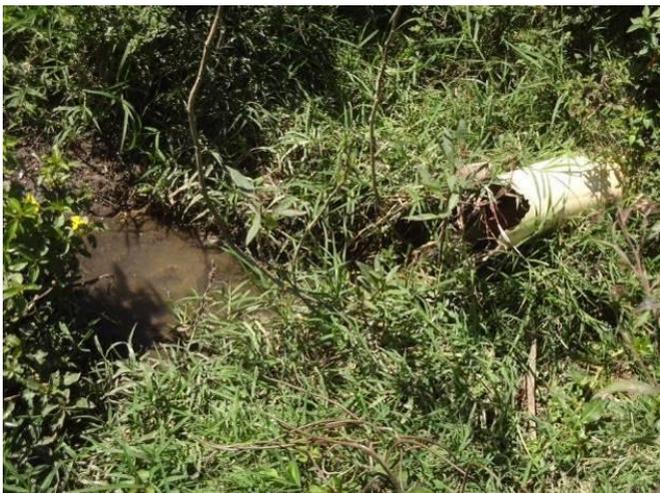
Figura 184 - Ponto de lançamento da rede coletora 04.

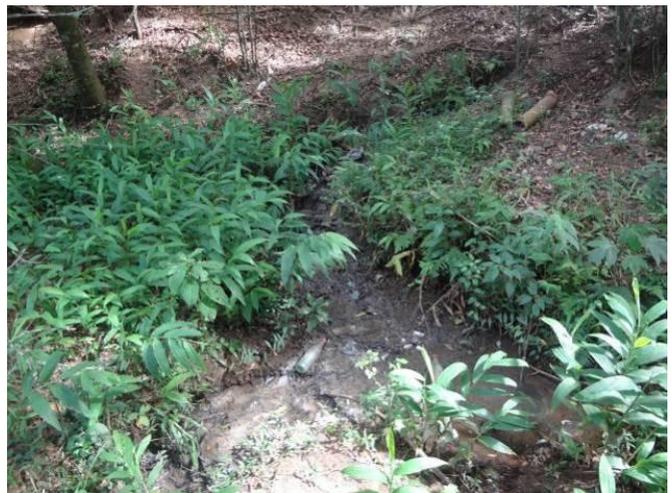
Figura 185 - Ponto de lançamento da rede coletora 05.

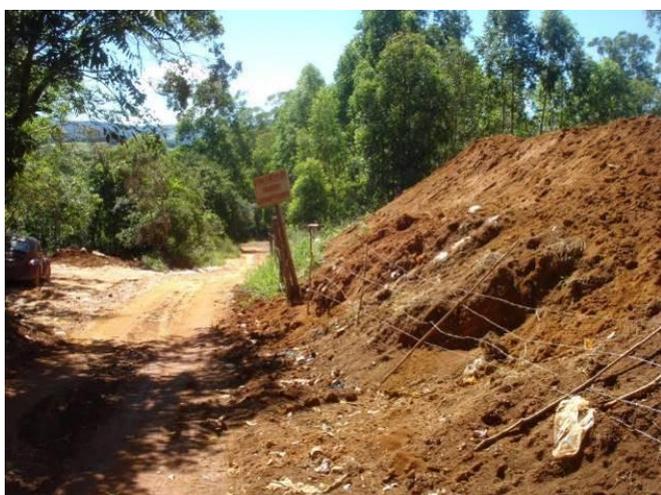
Figura 202 - Aterro Controlado - Baependi

O aterro controlado teve o seu início de operação no ano de 2007. Situa-se no local denominado Usina, onde são depositadas, aproximadamente 8,0 toneladas de resíduos sólidos diariamente. A área localiza-se a 5,6 km do centro urbano, em terreno de propriedade da Prefeitura Municipal, utilizando área de aproximadamente 4 hectares.

As condições de acesso são satisfatórias e o curso d'água mais próximo está a mais de 300 m do local. Toda área do aterro é isolada com cerca e portão.

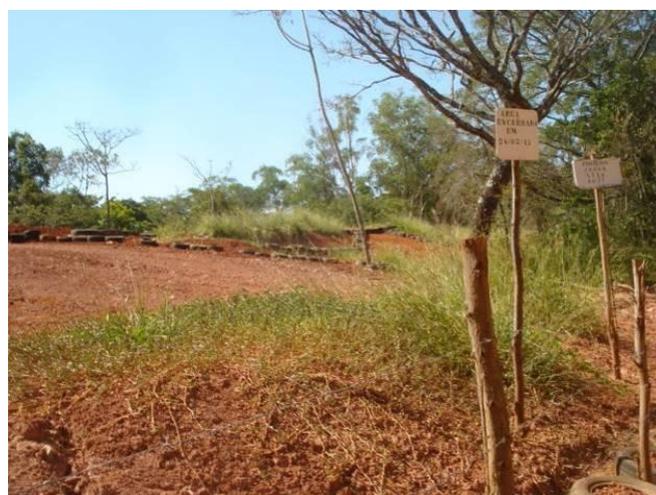
Figura 203 - Áreas encerradas no Aterro Controlado

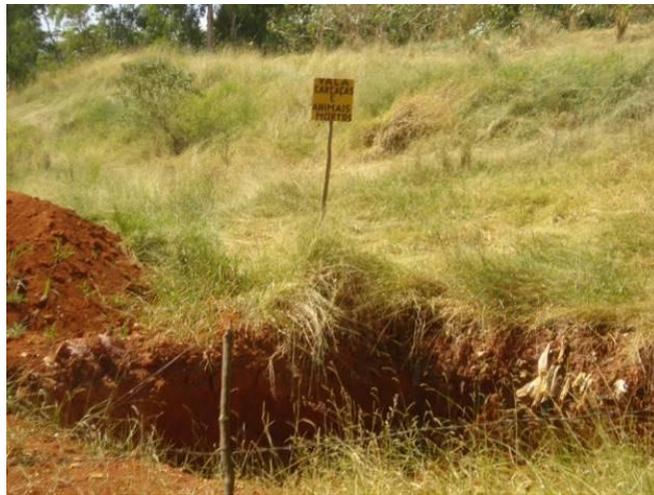
Figura 204 - Área destinada ao recebimento de Animais Mortos

Existem também, no aterro controlado, valas separadas e devidamente identificadas para recebimento de carcaças de animais (Figura 204).

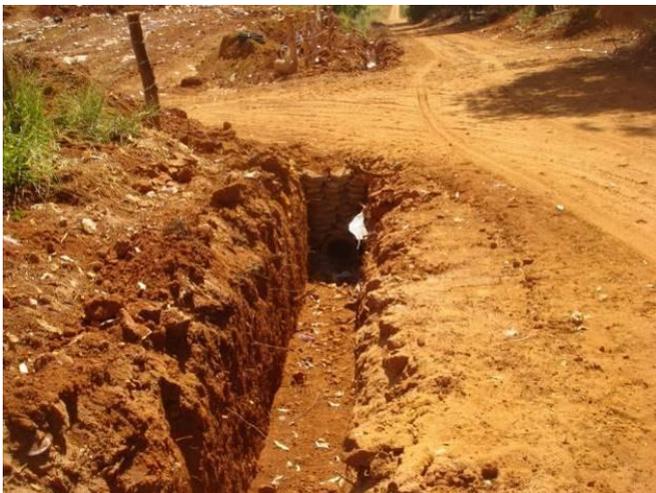
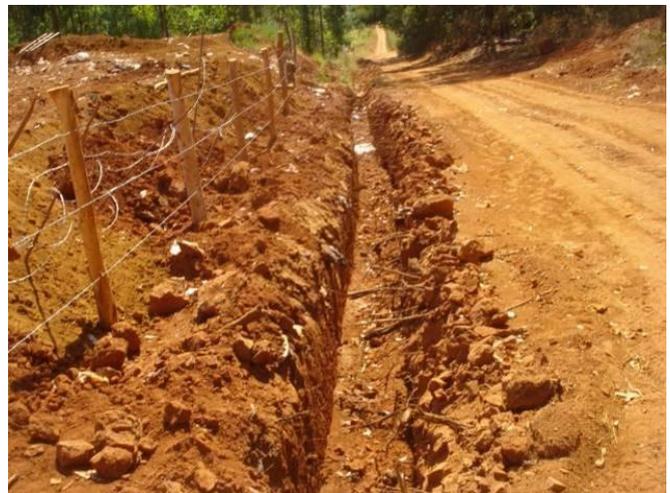
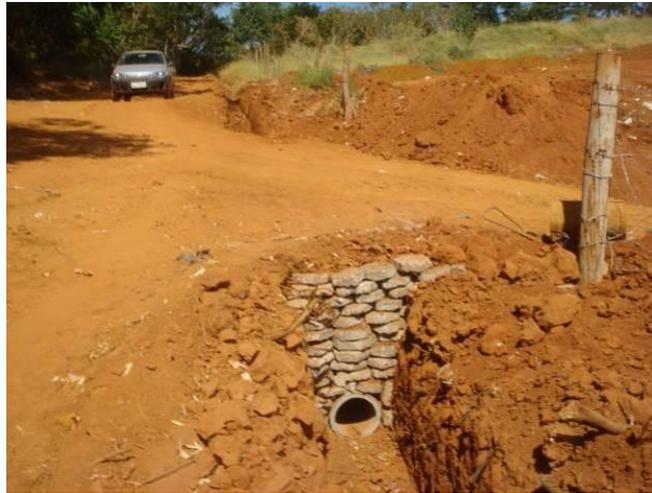
Figura 205 - Área para Drenagem

Figura 206 - Área para Drenagem

Figura 207 - Área para Drenagem

Em toda área, existe drenagem das águas pluviais, que direcionam o volume através de canaletas, bueiros e cortes d'água até bacias de contenção (barraginhas), dessa forma não permitindo o direcionamento e acúmulo de águas na células do aterro.(Figura 205, Figura 206 e Figura 207). O limite de sua capacidade de operação está próximo do fim, devendo saturar em 1 anos. Atualmente não existe nenhum tratamento, os resíduos úmidos não são separados dos resíduos secos.

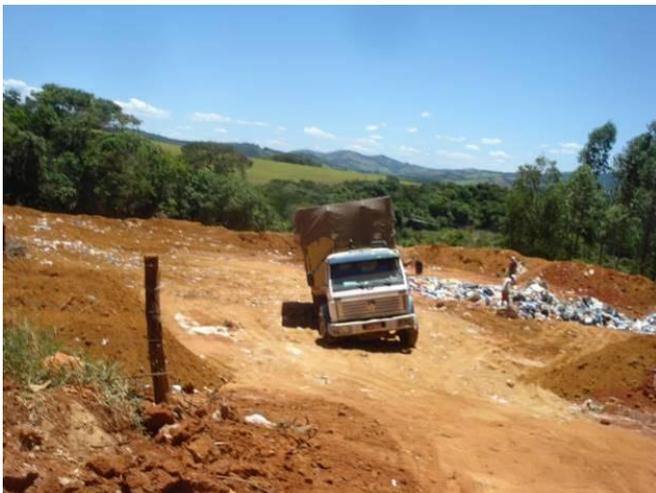
Figura 208 – Caminhão transportando resíduos

A cobertura dos resíduos é realizada com frequência diária por 01 trator de esteiras terceirizado, que executa a compactação e o aterramento dos resíduos sólidos. O valor gasto foi de R\$61.336,98(sessenta e um mil trezentos e trinta e seis reais e noventa e oito centavos), conforme relatórios de resumo das despesas orçamentárias do ano de 2014. O aterro conta com 1 servidor contratado pelo município, responsável pela operação da área, com custo anual de R\$ 28.268,70(vinte e oito mil duzentos e sessenta e oito reais e setenta centavos) (Figura 208 e Figura 209).

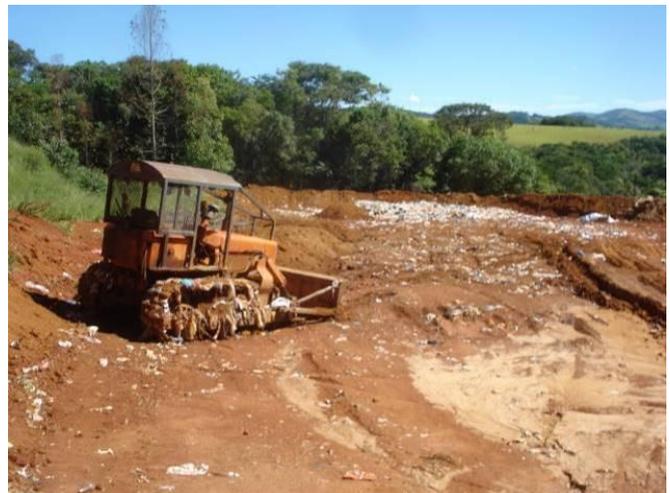
Figura 209 – Trator realizando a cobertura de resíduos

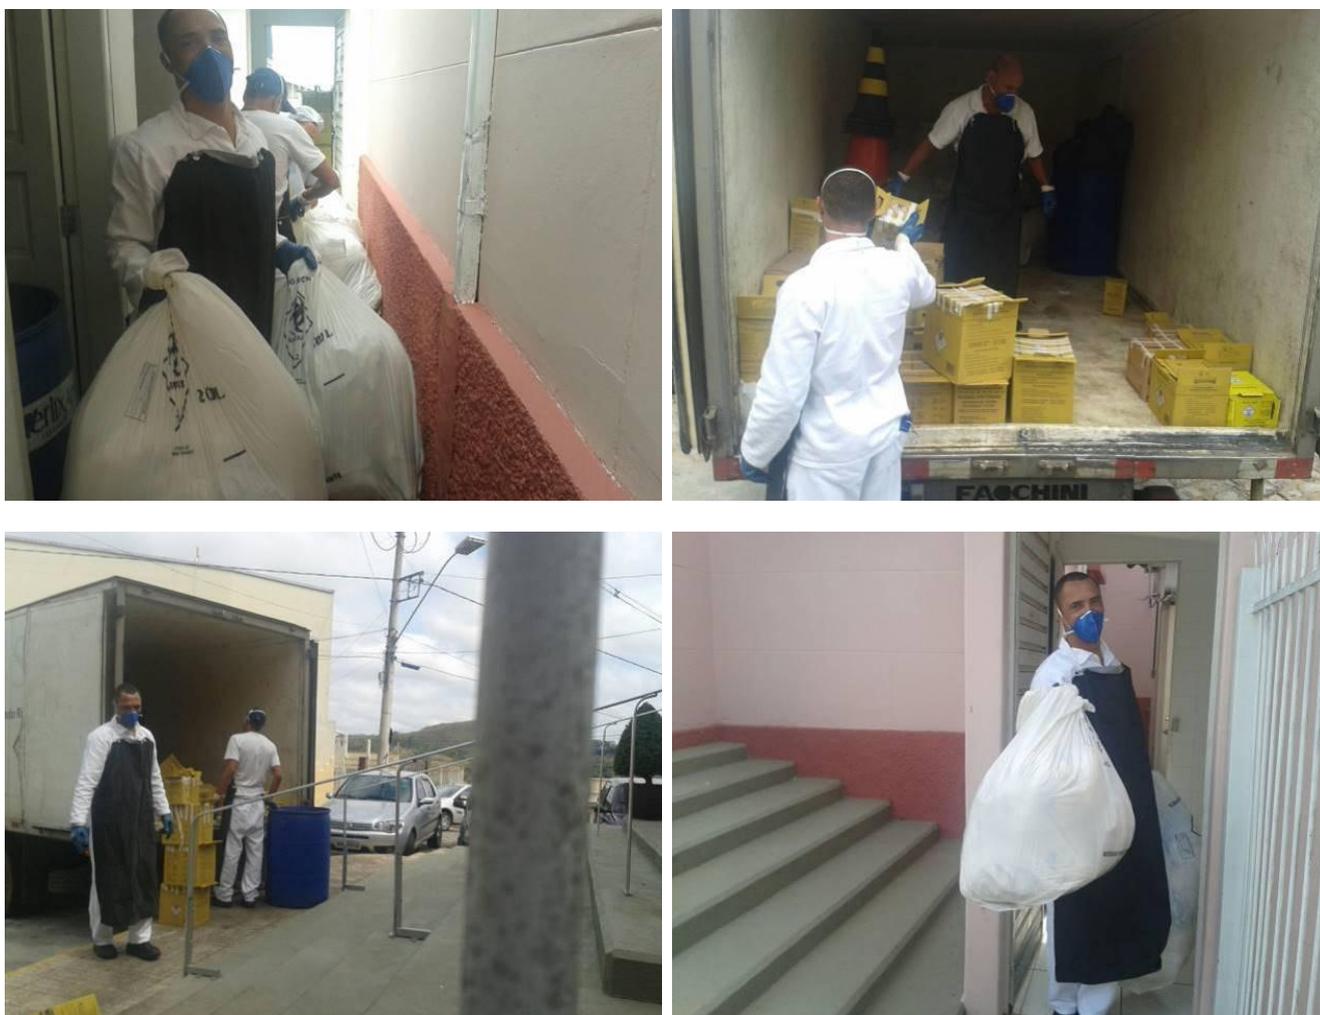
Figura 210 – Resíduos de serviços da Saúde. Fonte: DMTMA

O valor contratual pago pelo município é de R\$ 4,15 (quatro reais e quinze centavos) por Kg, valores esses vigentes em julho de 2014. No ano de 2013 foram coletados 18.124 Kg, neste mesmo período e o valor total gasto com essa atividade foi de R\$ 43.919,53 (quarenta e três mil, novecentos e dezenove reais, cinquenta e três centavos).

O município arca com esta despesa e, por falta da regulamentação dos serviços não repassa estes custos aos prestadores de serviços de saúde instalados no município. No valor pago pelo município, estão incluídos os serviços de coleta, transporte e tratamento dos resíduos sólidos de saúde.

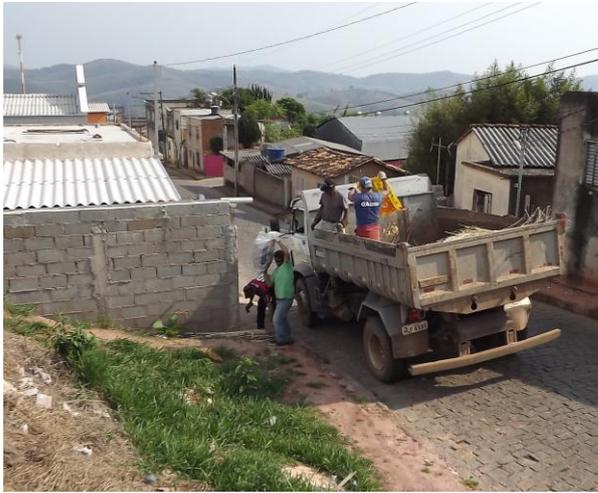
Figura 211 - Caminhão de coleta de Lixo de Artesanato

Os resíduos provenientes da produção de artesanato de bambu, aproximadamente 18m³/semana, são recolhidos e transportados pelo município, por um caminhão caçamba, e enviado até a zona rural, onde é queimado, sem o aproveitamento energético ou qualquer outro tipo de reaproveitamento.

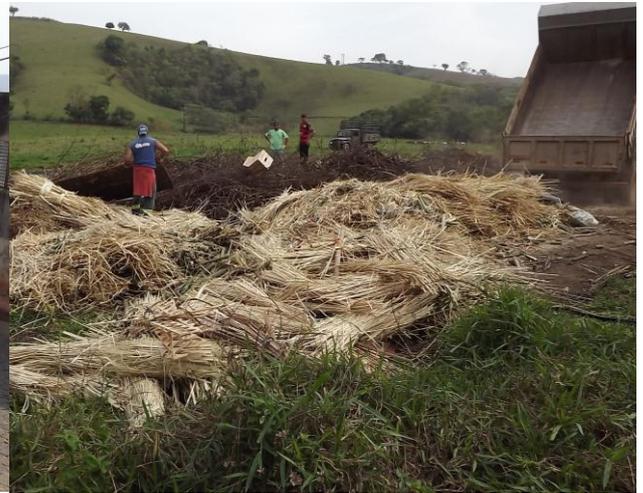
Figura 212 - Local de queima do lixo recolhido do artesanato
