PLANO MUNICIPAL DE SANEAMENTO BÁSICO

BAEPENDI – MG

Elaboração:

2019

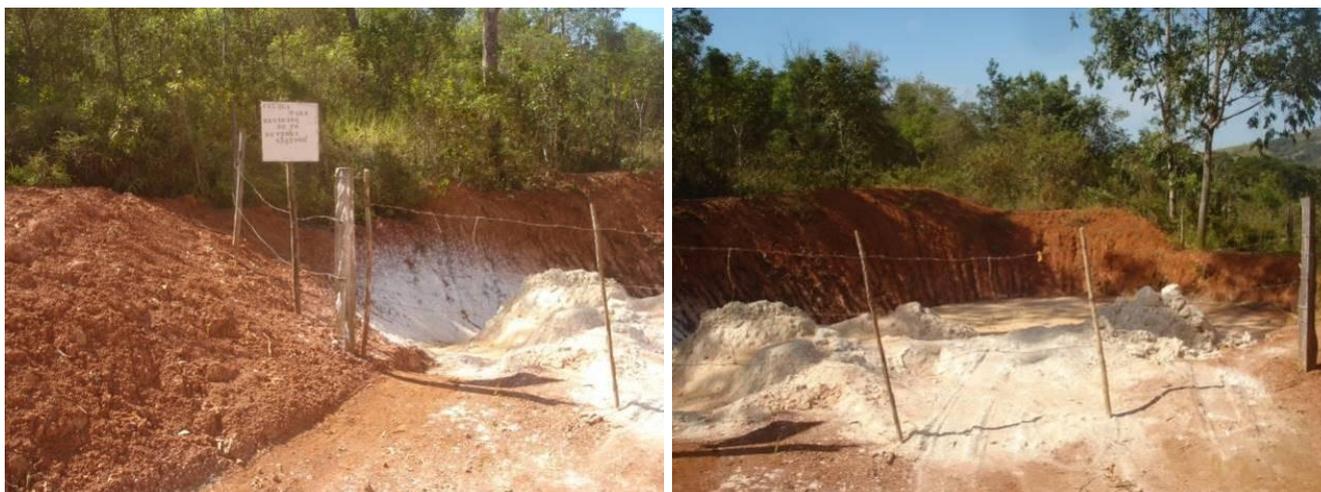
Figura 213 - Disposição final resíduos industriais pedras de São Tomé (quartzito).(Fonte: DMTMA)

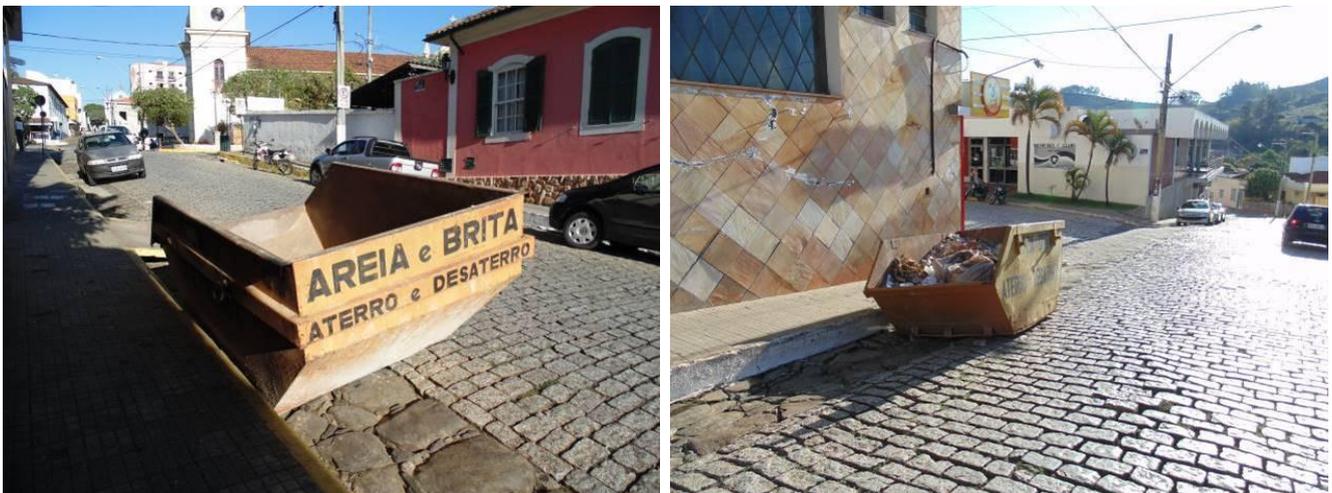
Figura 214 – Caçambas coletoras de resíduos da construção civil(Fonte: DMTMA)

A destinação destes resíduos, normalmente, é realizada em propriedades particulares (erosões, voçorocas e aterros), sem licenciamento pelos órgãos ambientais competentes e em um aterro de resíduos de classe “A” da construção civil, localizado na Chácara do Curtume e regularizado nos órgãos ambientais competentes. Estima-se que, no ano de 2013, 768 toneladas foram recolhidas pelo poder público e 3.360 toneladas recolhidas pelas empresas que atuam no município.

Esta prestação de serviços (RCC), coleta e destinação final, não é regulamentada pelo município e torna-se necessária sua regulamentação, a fim de custear as despesas do município com este serviço e, para minimizar os seus efeitos negativos no trânsito da cidade e na destinação final inadequada, por parte das empresas do próprio município.

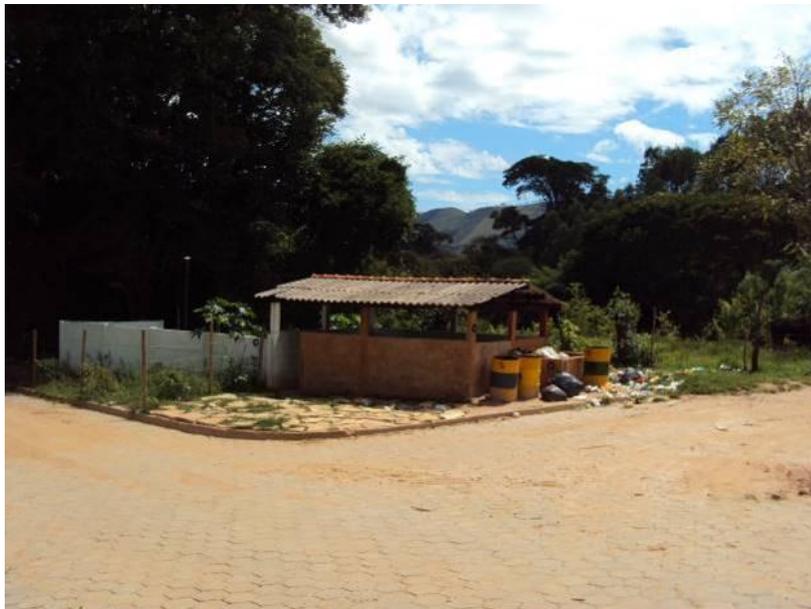
Figura 222 - Local de destinação dos resíduos na Piracicaba

Normalmente, os resíduos são depositados na entrada do bairro, próximo às instalações da fossa séptica da comunidade. Não há na comunidade nenhum programa de coleta seletiva implantado, tampouco há separação de lixo orgânico.

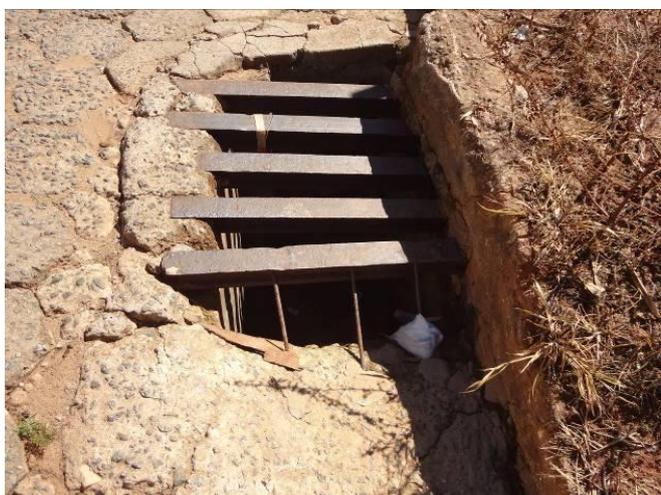
Figura 249 - Boca de Lobo da RAP 22

No entanto, com aumento das áreas de impermeabilização dos solos, devido ao crescimento populacional, as bocas de lobo, bueiros e galerias vem demonstrando a necessidade de manutenção preventiva e, em alguns casos, ampliações nos locais de convergência das águas, pois quando ocorrem grandes precipitações pluviométricas este sistema não tem comportado a vazão.

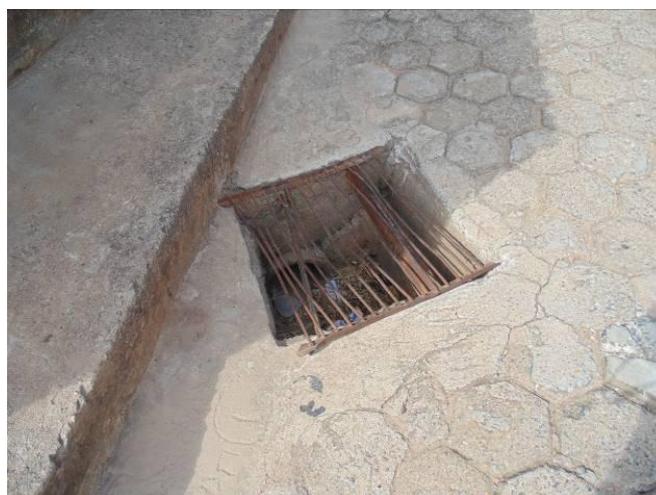
Figura 250–Sarjeta da RAP 05

Devido às condições topográficas locais (declividade acentuada), na zona central da cidade, as ruas posicionadas no sentido leste oeste possuem guias de alinhamento bem altas com aproximadamente 30 centímetros. Apresentam sarjetas com largura e inclinação proporcionais. Constituindo, desta forma, um sistema de micro drenagem suficiente que, historicamente, comporta o volume.

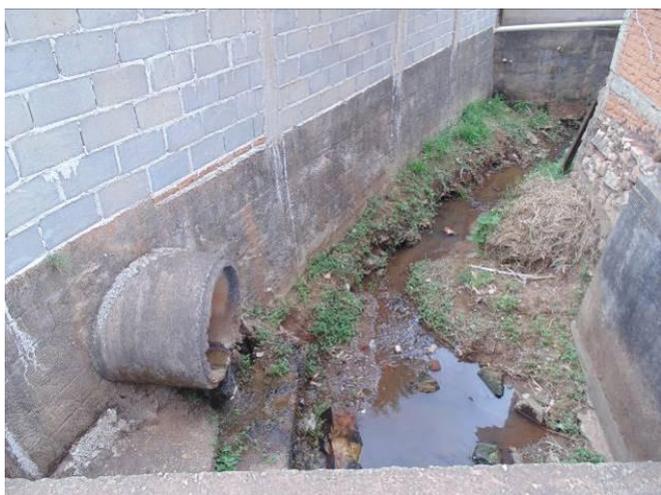
Figura 251 - Rede coletora da RAP 10 - Manilha de Concreto

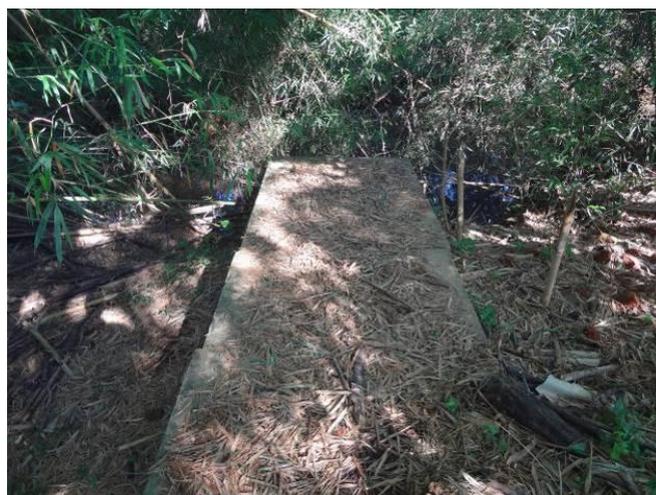
Figura 252 - Rede coletora da RAP 16 - Galeria

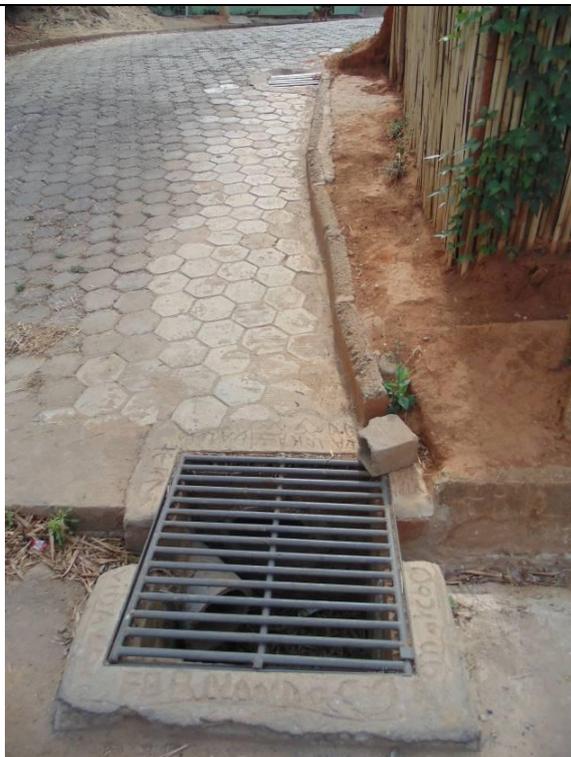
Figura 253 - Sarjeta da RAP 06

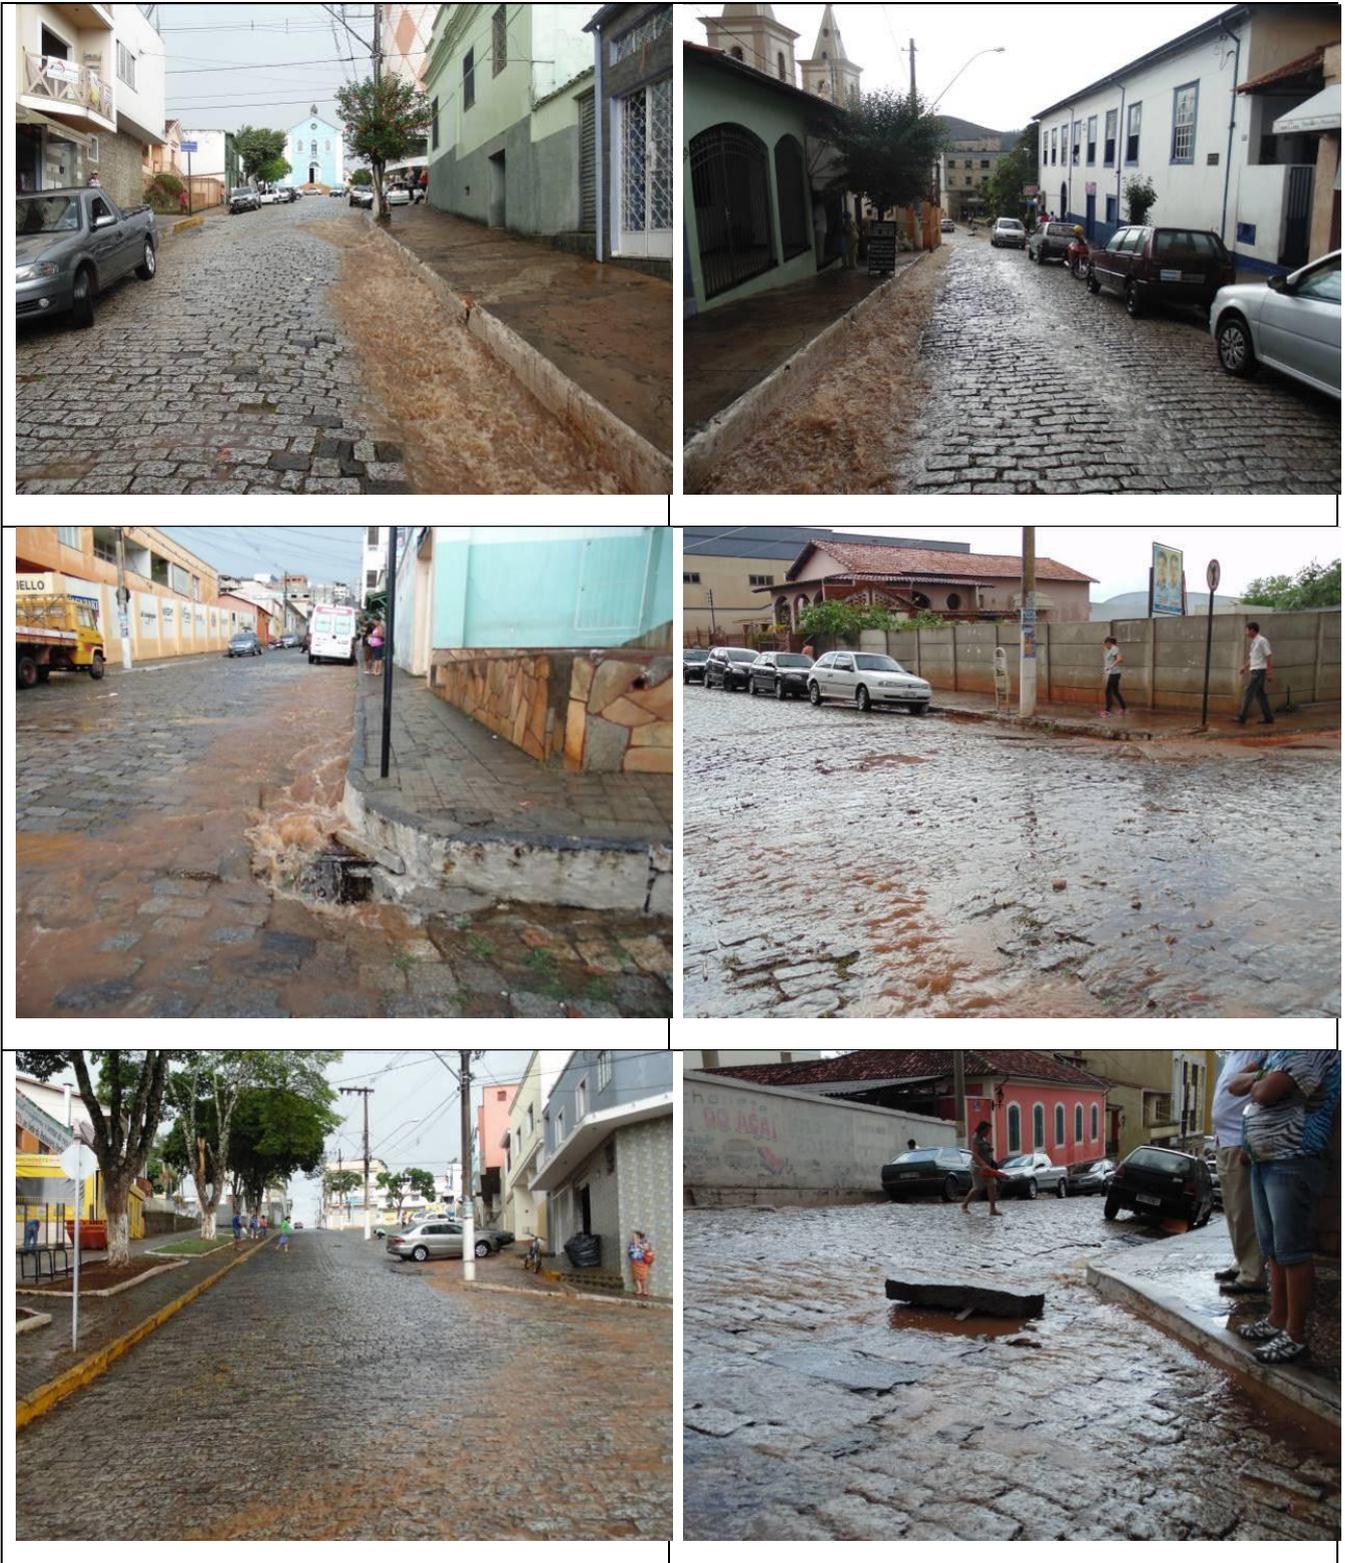
Figura 257 - Figuras demonstrando o Sistema de Drenagem Pluvial no município – Fonte: DMTMA

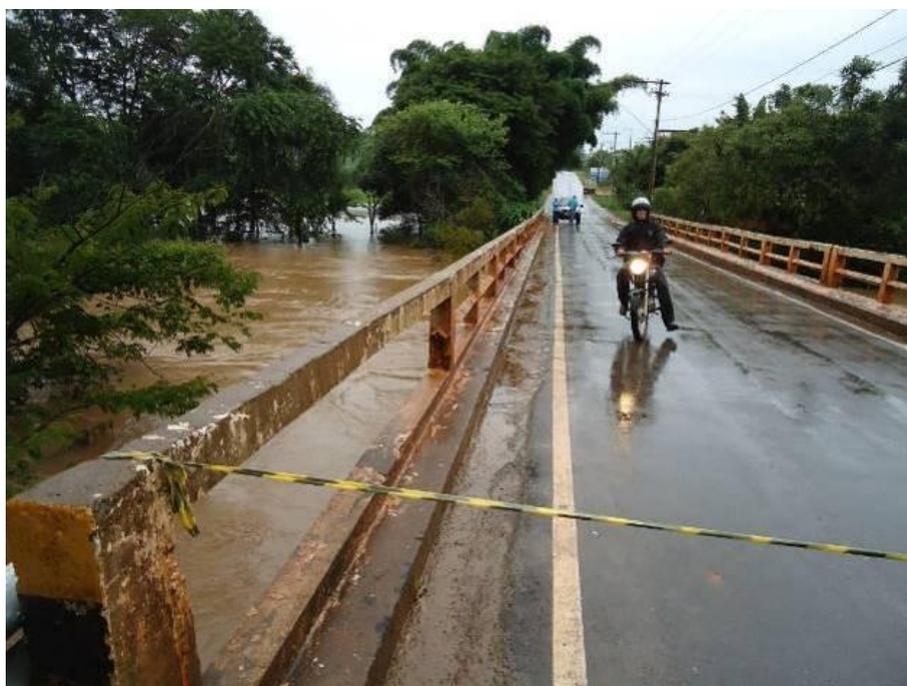
Figura 264 - Água quase ultrapassando a ponte do rio Baependi

As águas alcançaram a pista de rodagem na estrutura superior da ponte do rio Baependi (Figura 264), na rodovia de acesso à BR 267, atingindo igualmente a ponte do ribeirão Palmeiras, que atravessa a Rua Cônego Monte Raso na região central da cidade (comprometendo a estrutura das pontes). Em ambos os casos, a água encontrou caminho alternativo, passando por cima do calçamento das referidas vias, atingindo no perímetro urbano, a cota de 880 metros de altitude.

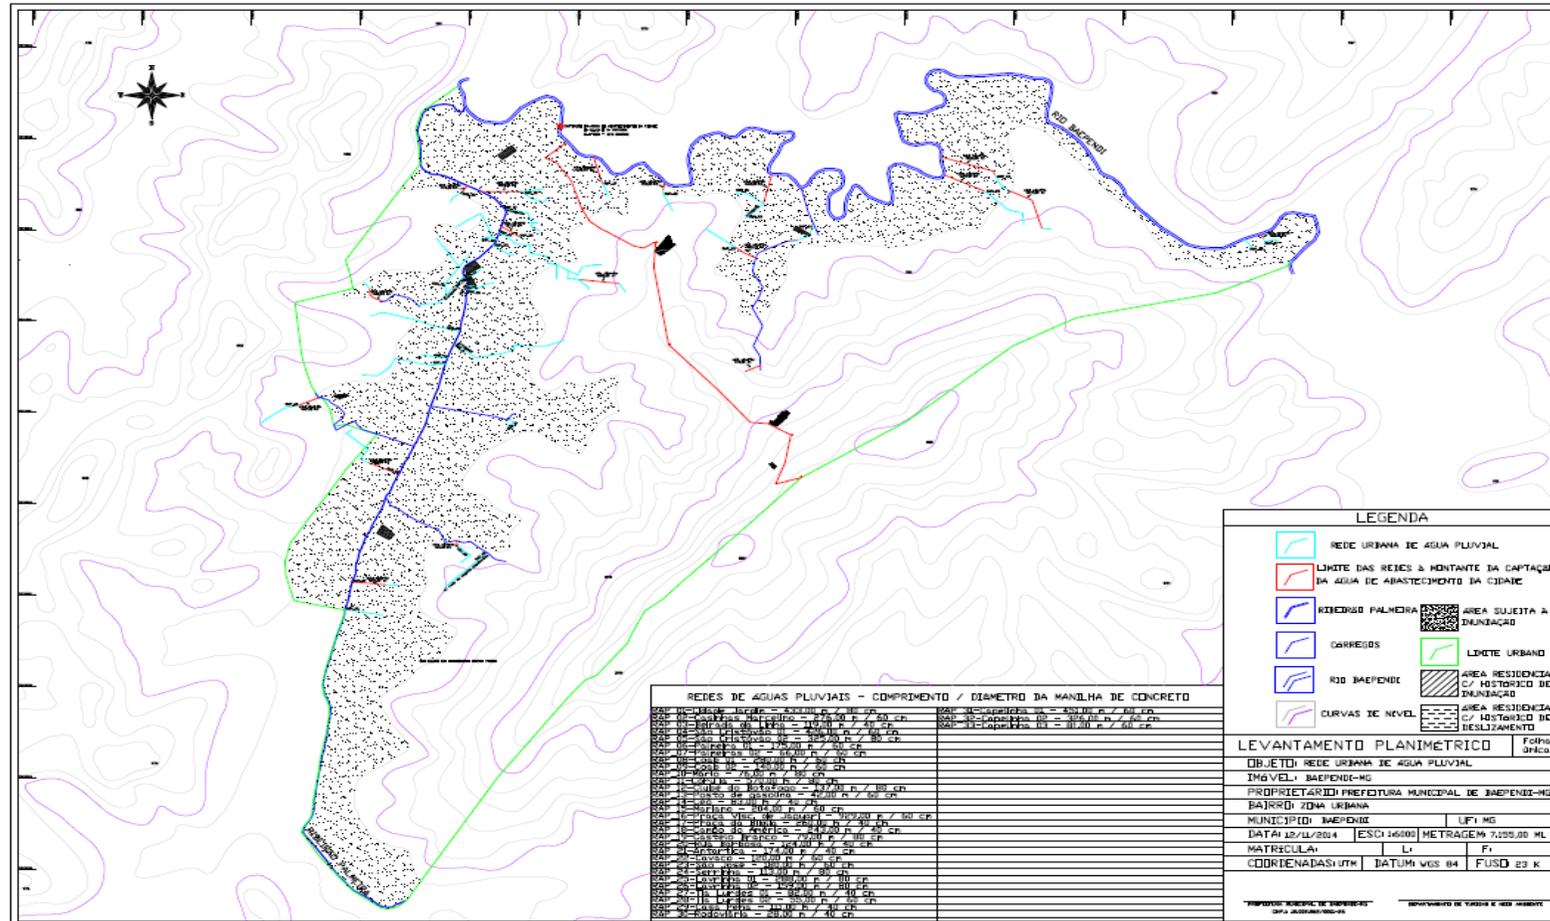
Figura 265 - Área urbana sujeita à inundação

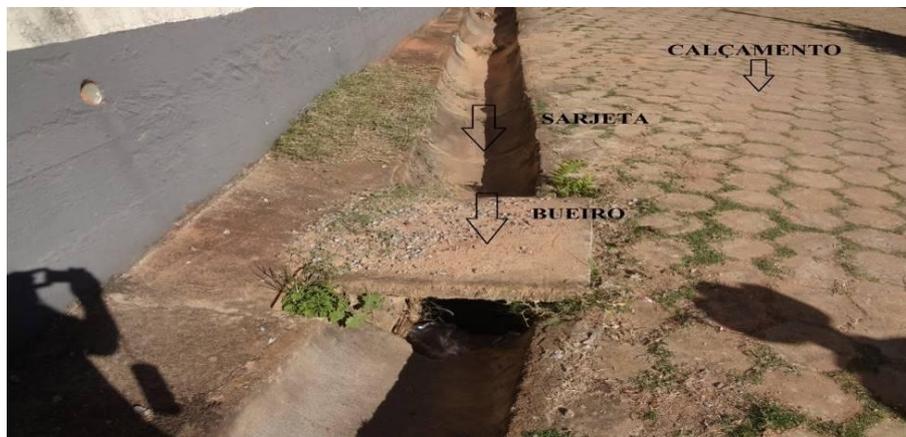
Figura 276 -1º conjunto de drenagem pluvial do Bairro rural Piracicaba

O bairro é constituído por três sistemas/conjuntos de drenagem pluvial (Figura 276). O primeiro conjunto inicia-se nas sarjetas de concreto armado, destinada a coletar as águas de escoamento superficial e transportá-las até as bocas coletoras (bueiros). Os bueiros são de concreto armado, recebem as águas pluviais que correm pelas sarjetas e direcionam à rede coletora. A rede coletora é de manilha de concreto, com diâmetro de 60 cm, numa extensão de 50,00 metros, que direciona as águas pluviais até um curso d'água, nas coordenadas geográficas (UTM) – E: 524240 e N: 7562126, a montante do ponto que recebe os efluentes da fossa séptica coletiva (Figura 276).

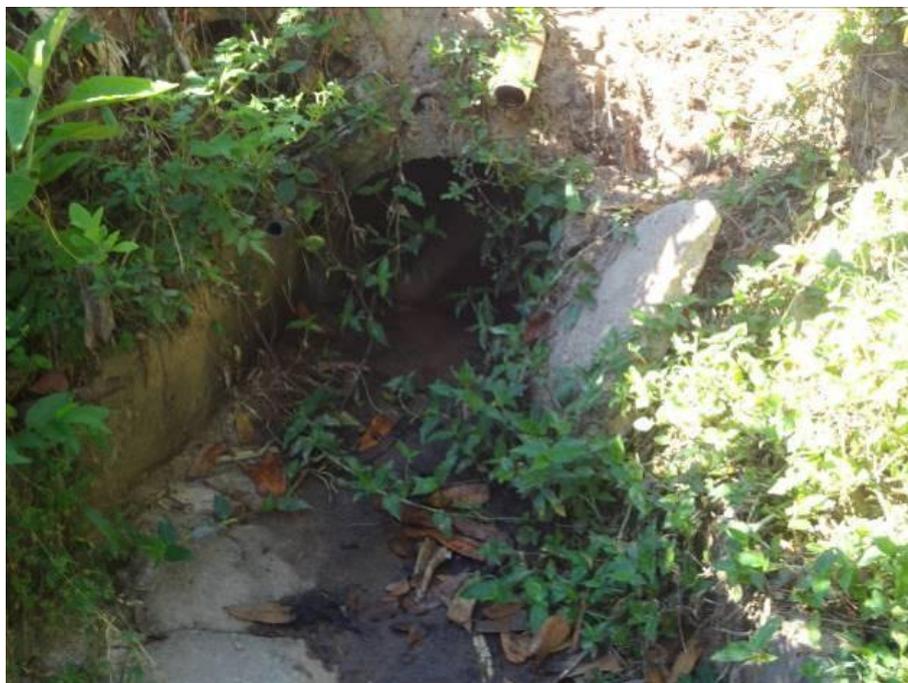
Figura 277 - Boca coletora de água pluvial

O segundo conjunto inicia-se nas sarjetas de concreto armado, coletoras das águas de escoamento superficial e as transportam até as bocas coletoras (bueiros). Os bueiros são de concreto armado, recebem as águas pluviais que correm pelas sarjetas e as direcionam à rede coletora, que é de manilha de concreto, com diâmetro de 60 cm, numa extensão de 230,00 metros; direciona às águas pluviais até um valo natural, nas coordenadas geográficas (UTM) – E: 524304 e N: 7562018.

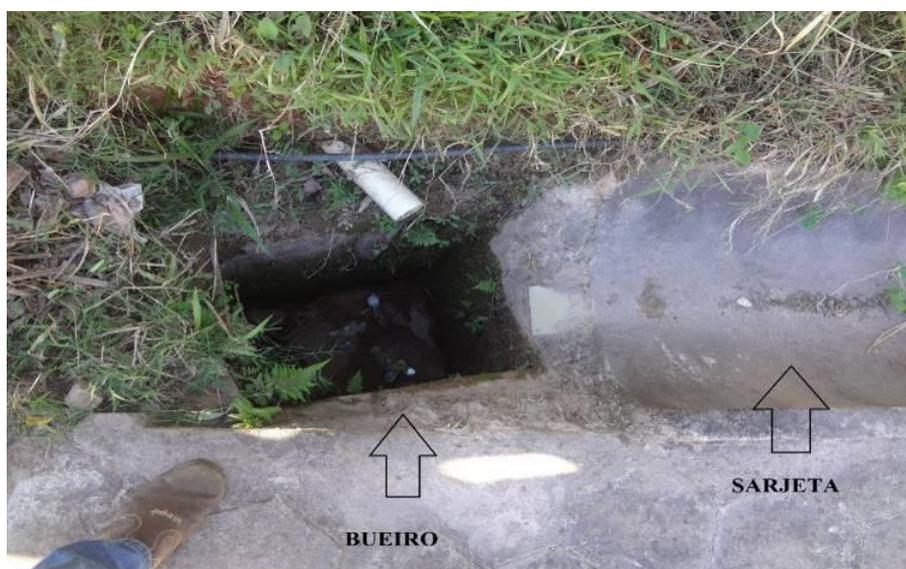
Figura 278 - 3º Conjunto de drenagem pluvial do Bairro rural da Piracicaba;

O terceiro conjunto inicia-se nas sarjetas de concreto armado, destinada a coletar as águas de escoamento superficial e as transporta até as bocas coletoras. Os bueiros são de concreto armado, recebem as águas pluviais que correm pelas sarjetas e as direcionam à rede coletora.

A rede coletora é de manilha de concreto, com diâmetro de 60 cm, numa extensão de 70,00 metros, que direciona às águas pluviais até uma área de pastagem, localizada nos fundos da Escola Estadual Joaquim Alvarenga Maciel, nas coordenadas geográficas (UTM) – E: 524304 e N: 7562018. (Figura 278).

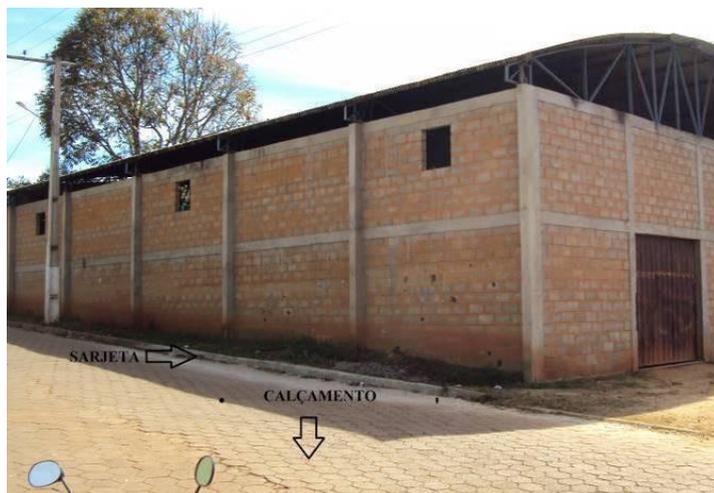
Figura 285 - Rua calçada com sarjeta

No bairro, os sistemas de drenagem pluviais estão incompletos. Alguns são constituídos por sarjetas de concreto armado, que é destinado a coletar as águas de escoamento superficial e transportá-las até as bocas coletoras (bueiros). A partir destes bueiros, as águas pluviais são direcionadas a céu aberto, por valos/grotas ou pastagens, até os cursos d' águas.

Existem casos em que o sistema é constituído, apenas, pelas sarjetas que direcionam as águas pluviais até os cursos d águas.

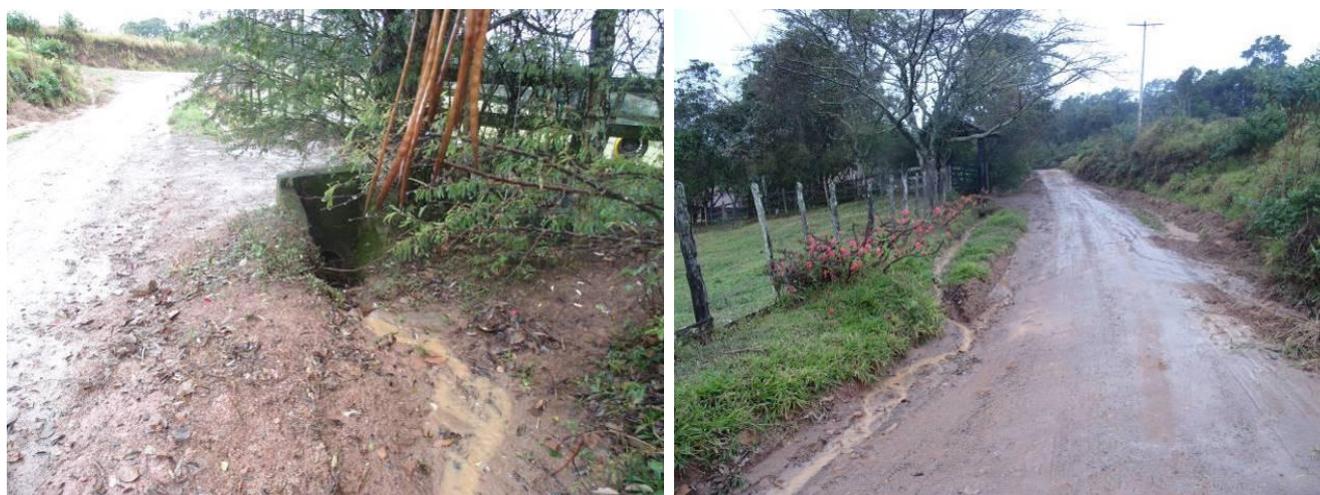
Figura 293 - Figuras indicando a drenagem no bairro Rego D'Água – Fonte DMTMA
Prefeitura Municipal de Baependi

No bairro, os sistemas de drenagem pluvial em sua maioria estão incompletos. Alguns são constituídos por sarjetas de concreto armado, que é destinada a coletar as águas de escoamento superficial e transportá-las até as bocas coletoras (bueiros). Sendo, as águas pluviais, direcionadas a céu aberto (valo/grutas ou pastagens) até os cursos d' águas. Existem casos em que o sistema é constituído apenas pelas sarjetas que direcionam as águas pluviais até os cursos d águas.

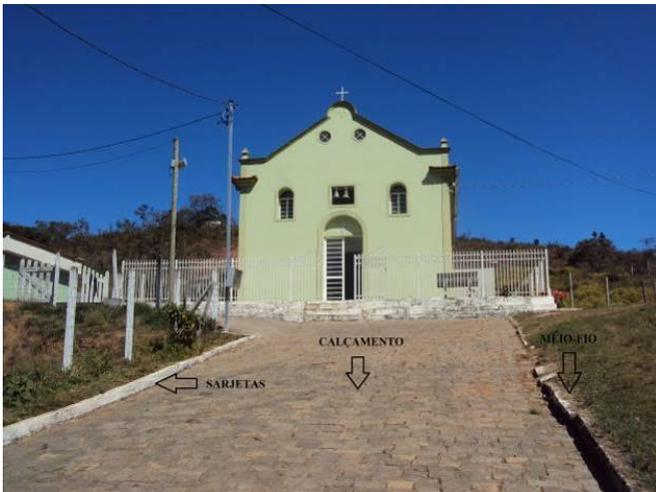
Figura 304 - Rua Calçada com sarjetas

O sistema de drenagem pluvial no bairro está incompleto. Já que poucas são as ruas calçadas. Algumas possuem sarjetas de concreto, que servem de guia para o escoamento das águas pluviais até as bocas de lobo (bueiros). A partir deste ponto, as águas pluviais são direcionadas a céu aberto (valo/grotas ou pastagens) até os cursos d' águas. Existem registros do sistema de drenagem ser constituído apenas por valas, que direcionam as águas até os cursos d' água.
